## 【第3報】E8北陸自動車道 管内維持修繕業務 規制標識接触事故について（管理瑕疵の可能性有り）

【発生場所】 北陸自動車道（下り線）長浜IC～小谷城SIC間【15.7KP付近】

【件 名】 2026年度 名神高速道路 管内維持修繕業務

【概 要】 下り線（下り線）床版取替のため対面規制を維持修繕業務にて実施中、追越車線規制テープ手前のガードレールに設置していた対面通行規制標識『へ左へ』に、一般車両が接触したと110番通報があったもの。

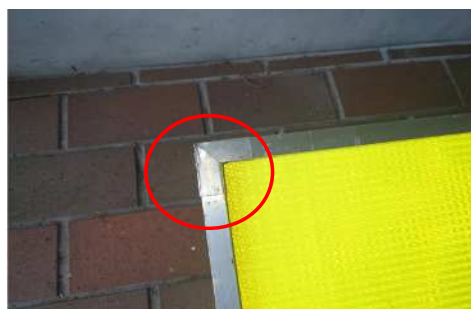
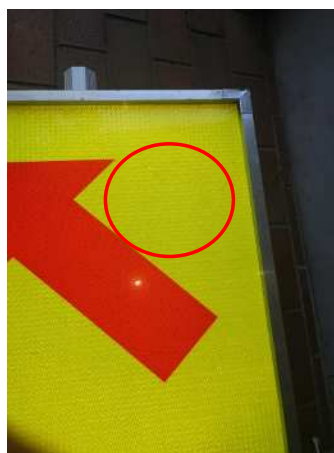
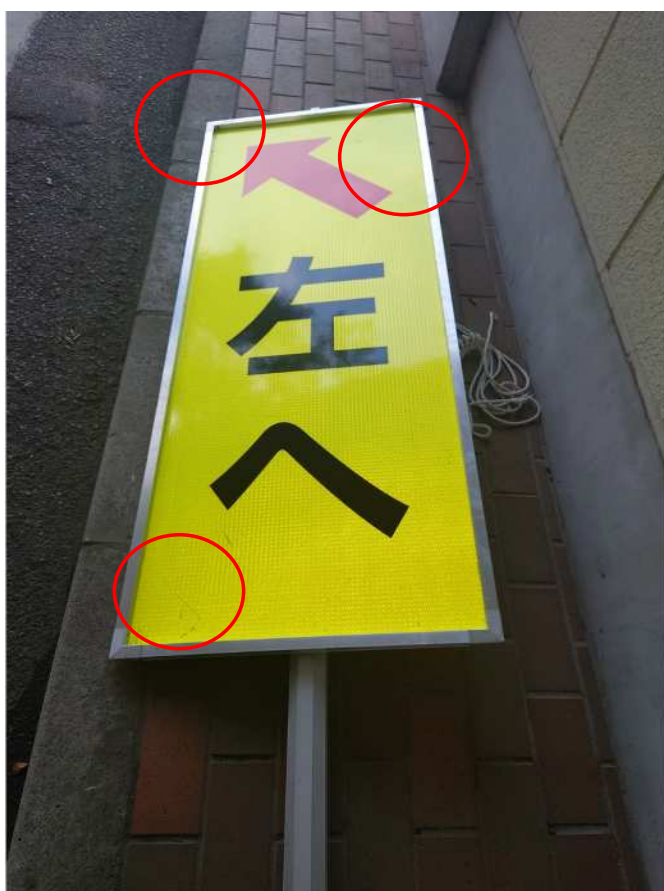
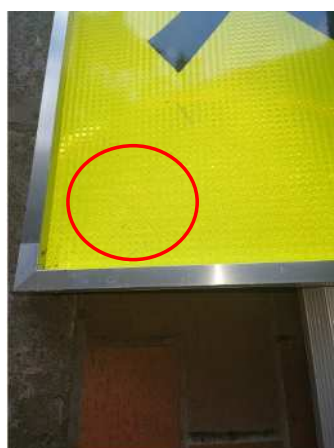
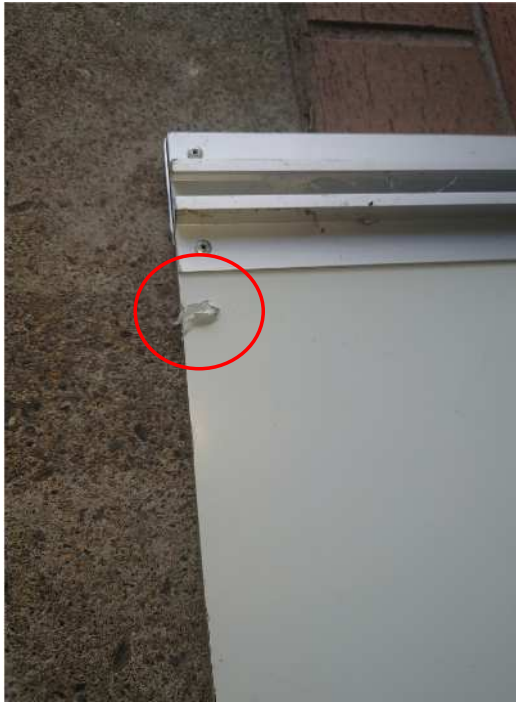
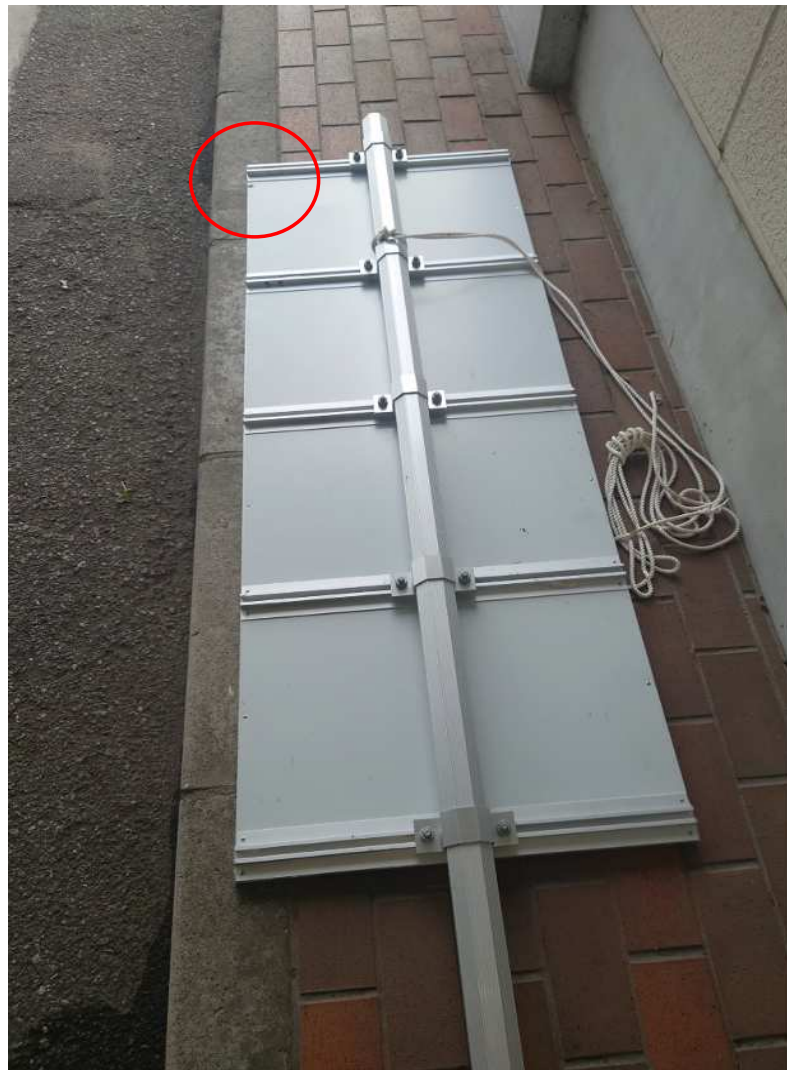
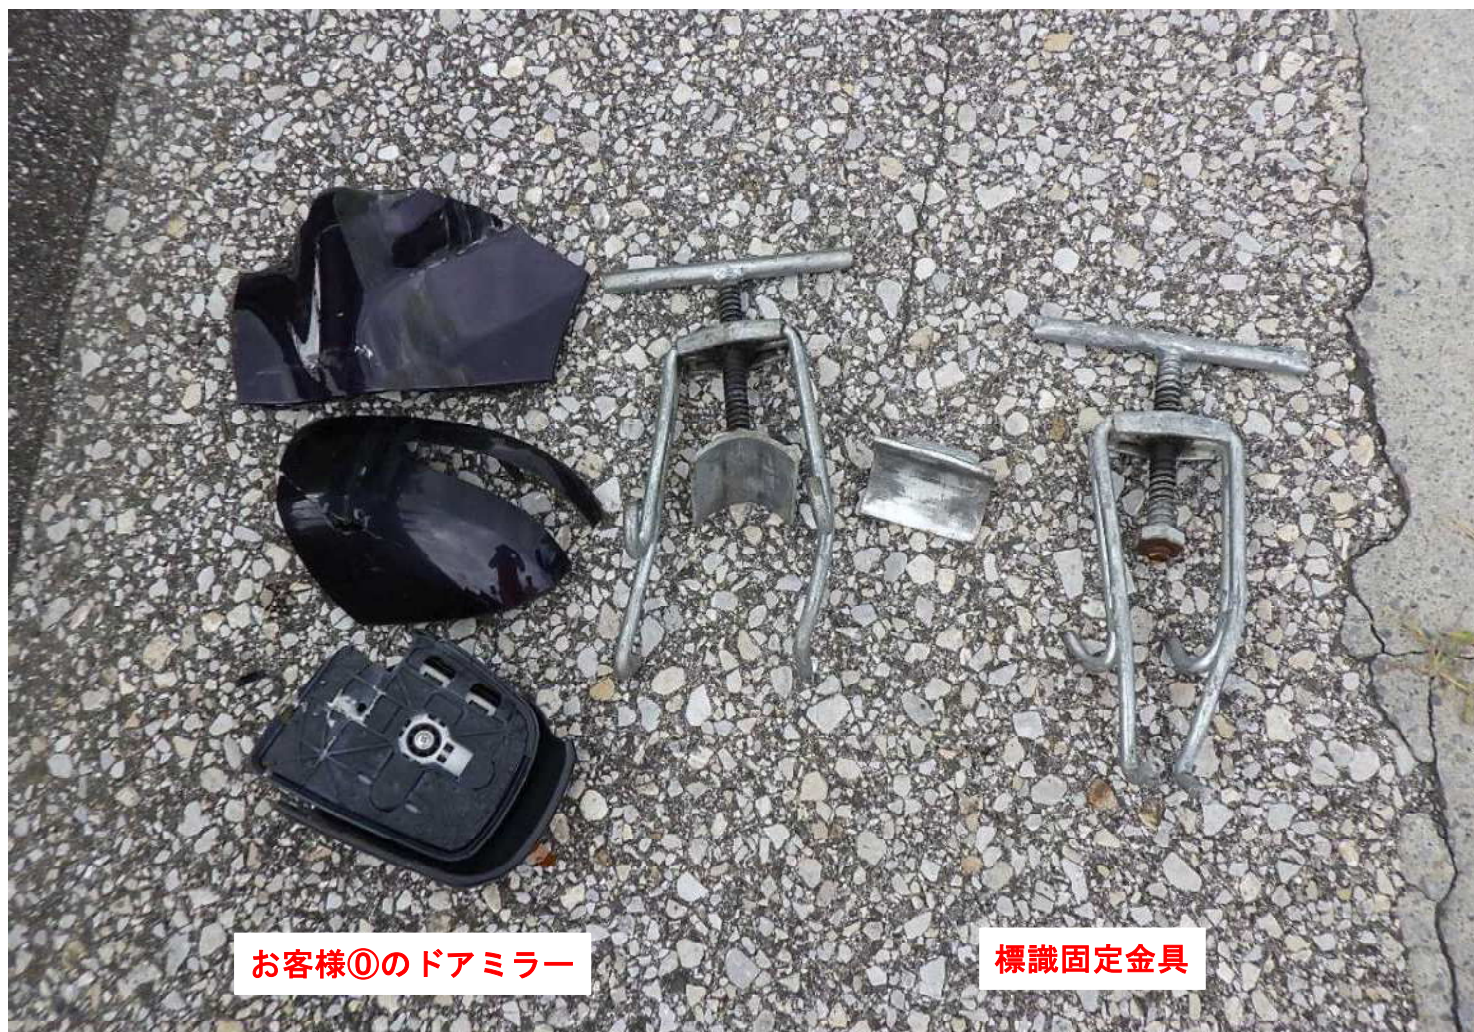
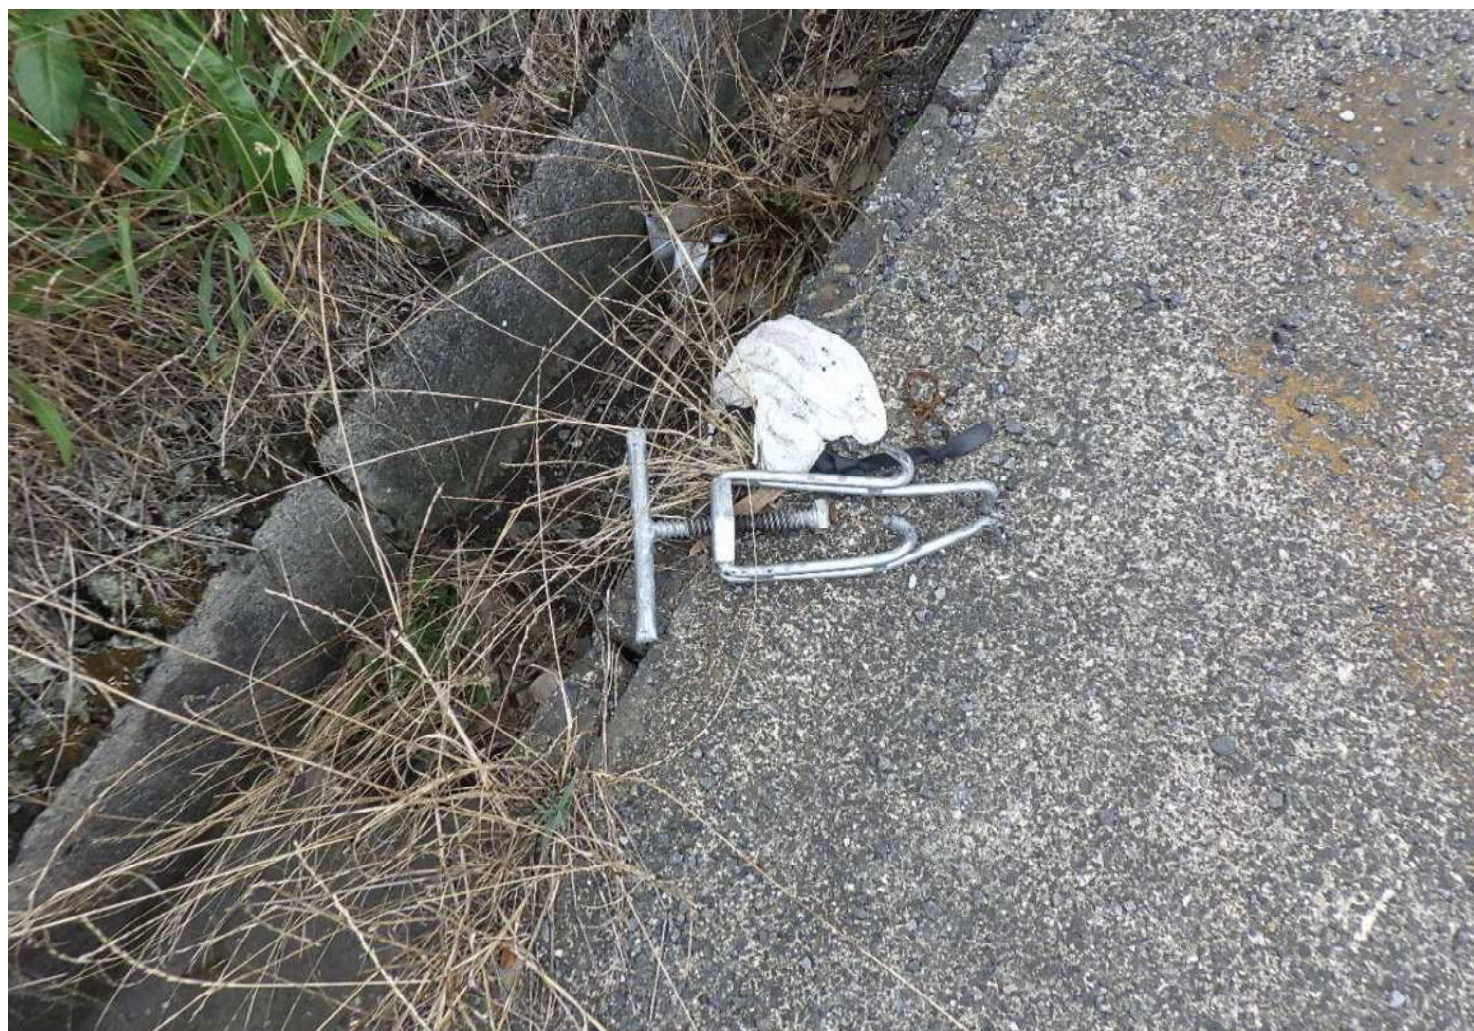
【物損状況】

物的被害：規制標識 1基（再利用可能）  
標識サポート（再利用不可）  
お客様車両 1台（右サイドミラー破損）

- 08：55 メンテが現場にて、固定金具・ドアミラーの一部（お客様①のものと思われる）  
ガードレールの傷、タイヤ痕を確認
- 17：00 お客様①の情報を高速隊に共有（捜査依頼）

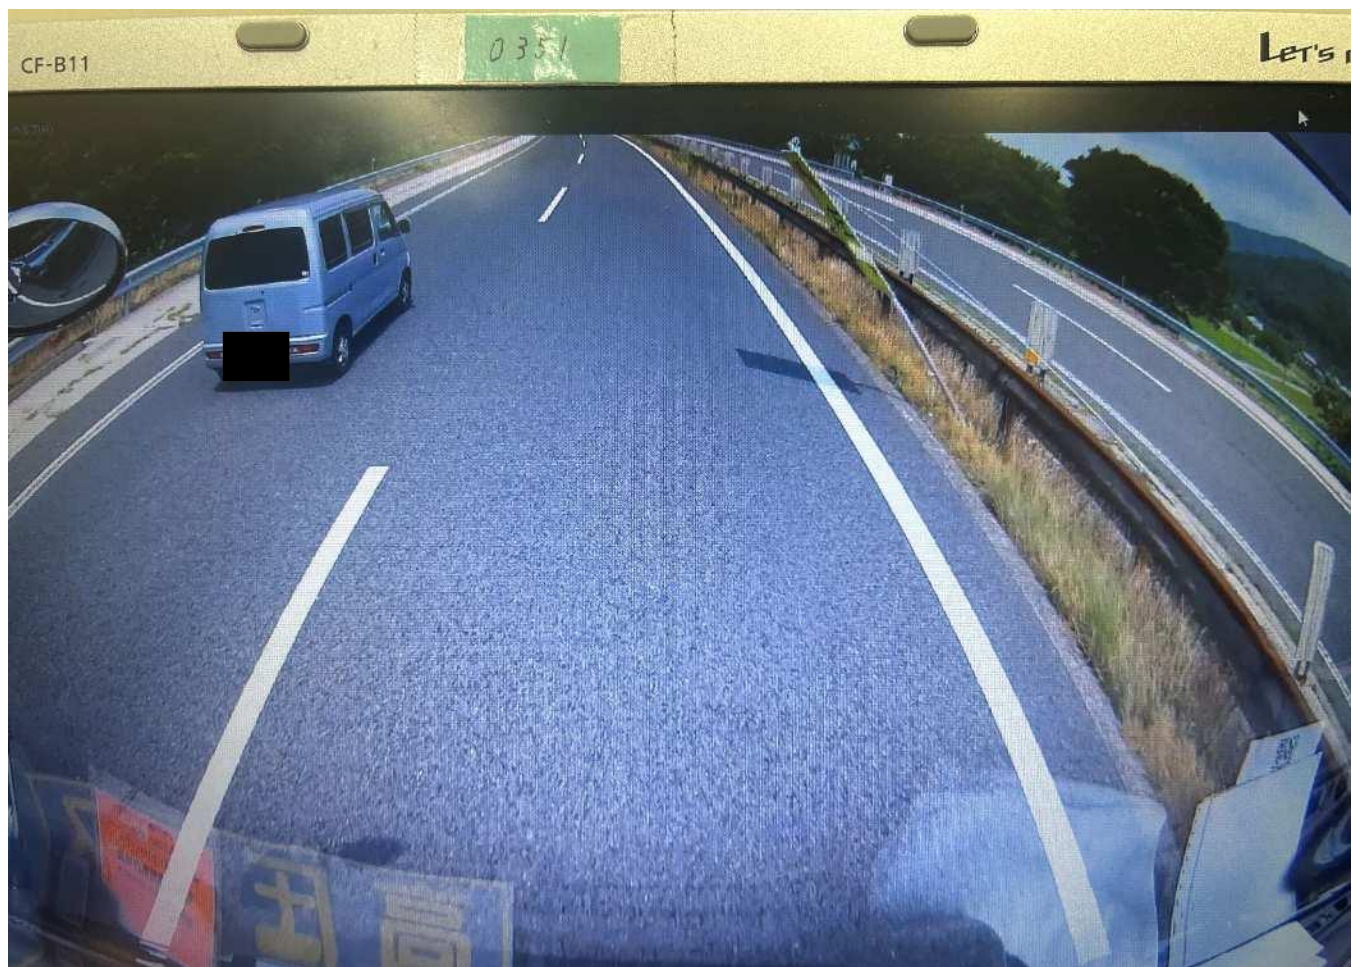
【大型車両ドラレコ映像】

- お客様②が高速隊へ被害車両とドライブレコーダー映像を提出
- 13：40 お客様②の車両と標識の接触を確認（高速隊と確認）
