草刈作業中の飛び石

状況写真

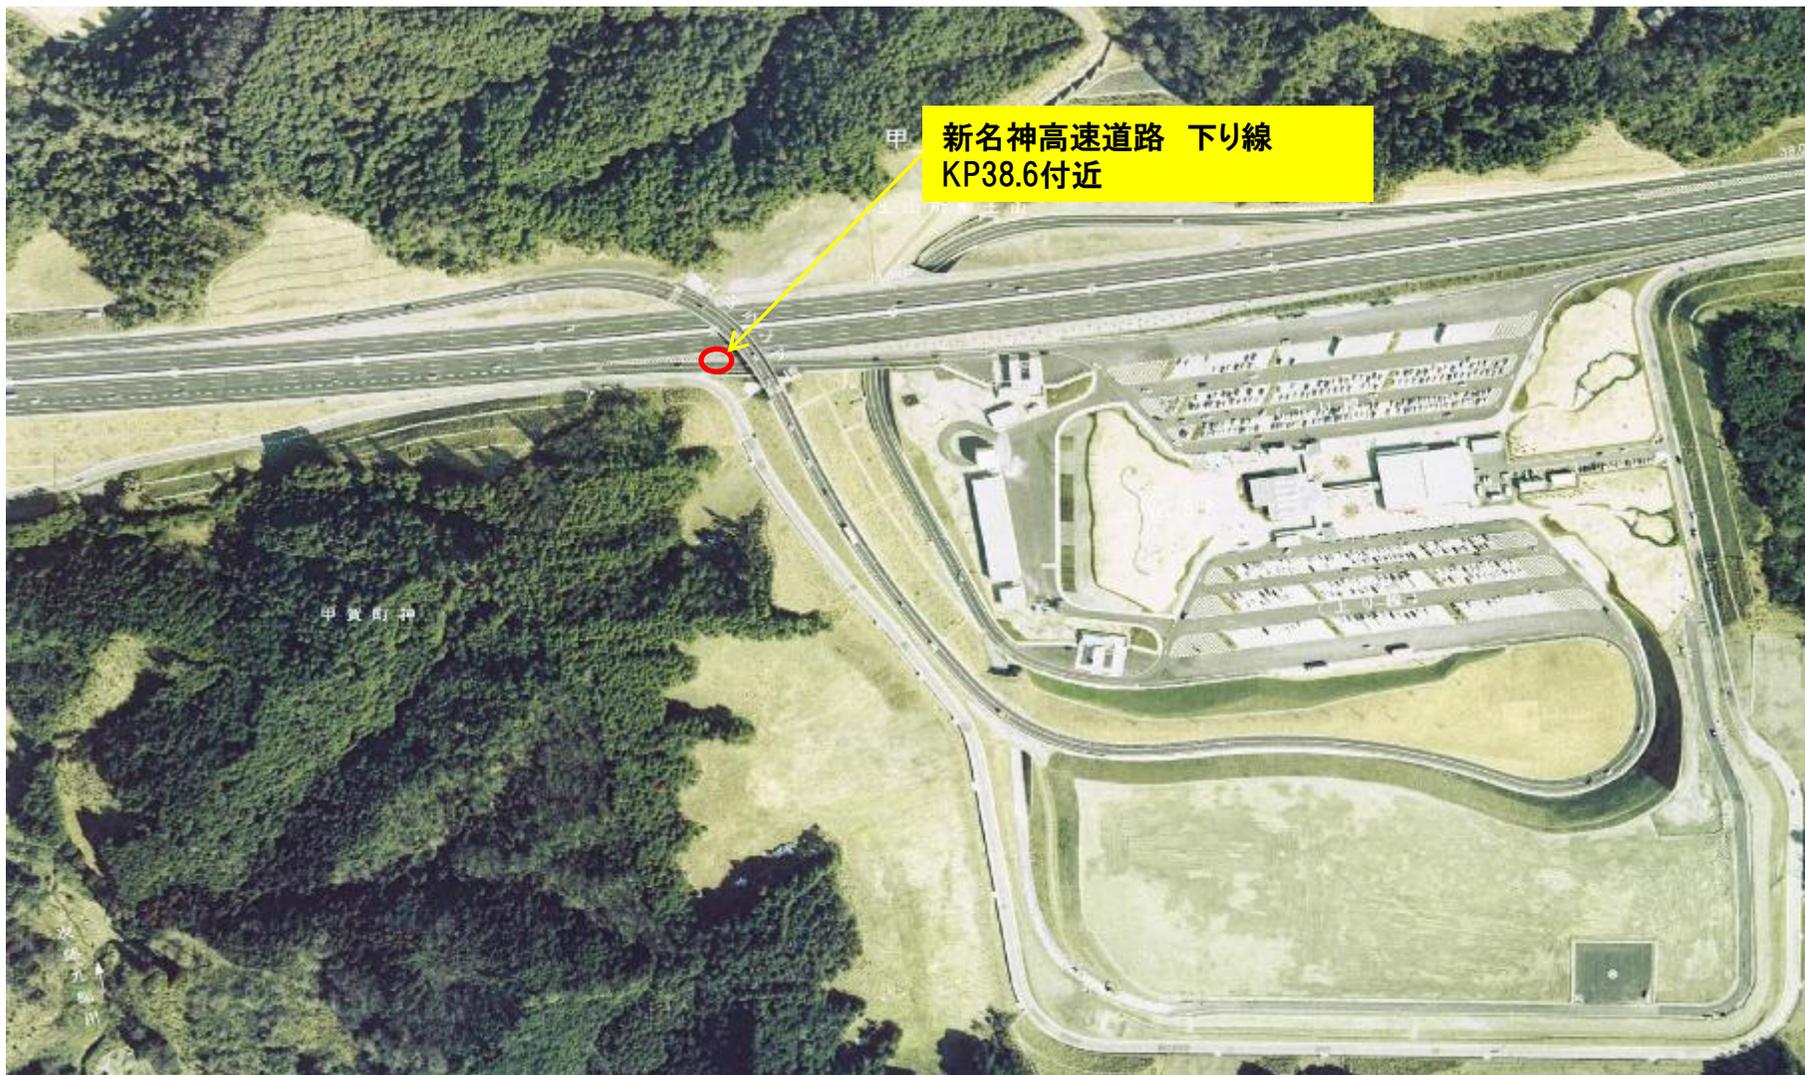
- 13:40頃 事故発生(作業中止)
お客様が新名神(下)土山SA Bランプを走行中に後方から音がしたため、後方を確認したところ、運転席側後部座席の窓ガラス割れていたため、路肩に停車し付近で作業をしていた作業員に一報。
- 13:45 現場責任者からメンテ現場代理人へ事故第一報。
- 13:50 管理隊 現場到着。
- 14:00 お客様車両、本線から甲賀土山IC内プラザへ移動し、積載車と代車到着まで待機される。
- 14:20 メンテ名古屋(株) 現着。
- 14:35 メンテ名古屋(株) 現地確認後、お客様車両を確認するため、甲賀土山IC内プラザへ移動。
- 16:50 積載車と代車が内プラザ 到着。
- 17:00 お客様は代車に乗り換えて出発、当該車両は積載車に搭載して甲賀土山IC 内プラザ離脱。
- 17:05 メンテ名古屋(株) 甲賀土山IC 離脱。
