2018.6.19 埋設ケーブル損傷事故報告

1. 発生日時 平成30年6月19日(火) 9時50分頃(エラー発生時間)
2. 発生場所 東海環状自動車道 外回り 27.9kp
3. 概要 舗装小補修の取り壊し作業中、ブレーカーにて、埋設されているケーブルを切断してしまった。
4. 時系列
10:05 現場よりメンテ担当者にケーブル切断の一報。
10:10 保全計画に報告。(図面上に無いケーブルの為、システムエラーが出ていないかを確認)
メンテ職員2名 現場出発
10:20 保全計画より交通量計測設備にエラーがでているとの連絡有
メンテより施設制御室へ報告
10:25 事務所より本社へ報告

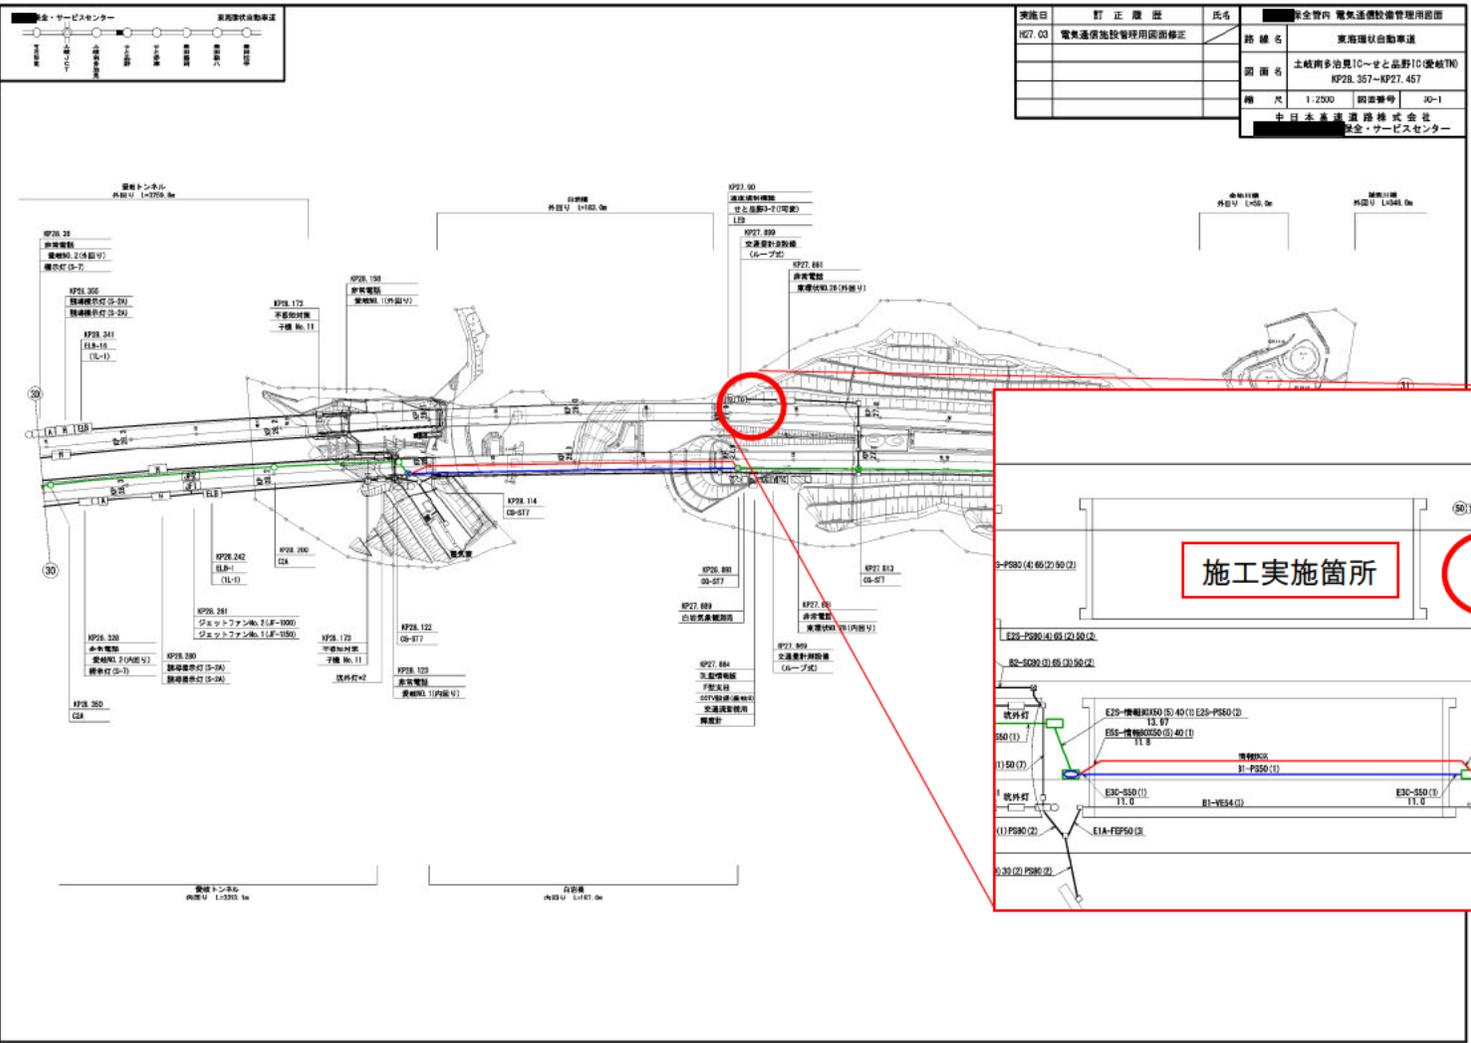
参考資料【管理用図面】

8. 発生原因
- 事前に図面で埋設物を確認した際、図面上 本線路肩には埋設物は無かったため、埋設物無しと判断し、近接協議はせずに工事を実施した。
 - 東海環状自動車道の交通量計測設備のループコイルは、舗装基層部分に敷設されており、表層からは確認できない。また、現場の埋設票も小さく注視しないと確認しづらい状態であった。
9. 今後の対策
- ①管内の交通量計測設備設置箇所の路肩全てに、ポール式の日印を設置する。
 - ②緊急安全大会を実施し、作業員全てに周知する。
 - ③埋設物の図面に、交通量計測設備のループコイル埋設図を追加していただくよう依頼
