- 発見日時 : 11月29日(木) 11時20分頃
- 発生場所 : E1A新東名高速道路 下り線 岡崎SA OFFランプ
- 件名 : 平成30年度 中央自動車道 ■管内維持修繕業務
- 受注者 : 中日本ハイウェイ・メンテナンス名古屋(株)
- 状況 : ○■HSC 岡崎SA基地へ、雪氷車両借用のため出動
(除雪車3台・散水除雪車1台・小型除雪車2台 計6台)
○車両借用後、岡崎SA基地から流出し、飯田基地へ回送予定。
○岡崎基地から岡崎SA OFFランプへ流入するため、路肩部に車両を後退させた後、発進しようとした際にハンドルを右に切りすぎ、後部緩衝装置の左側がガードレールに接触したものの。
- 被災状況 : <物的被害> 散水除雪車 後部緩衝装置左側(変形)
岡崎SA OFFランプ路肩側ガードレール(接触痕あるが補修の必要なし)
- 時系列 11月29日
 - 11:20頃 事故発生(車両誘導をしていた■HSCの社員から■HSCへ連絡)
 - 11:30 現場責任者より■ハイウェイ・メンテナンス名古屋(株)担当者へ連絡
 - 11:50 ■ハイウェイ・メンテナンス名古屋(株)より■HSCへ連絡
 - 17:00 緊急安全大会の実施
- 12月3日
 - 16:00 緩衝装置装着車両の安全運転実地教育を実施

雪氷車両によるGr接触事故

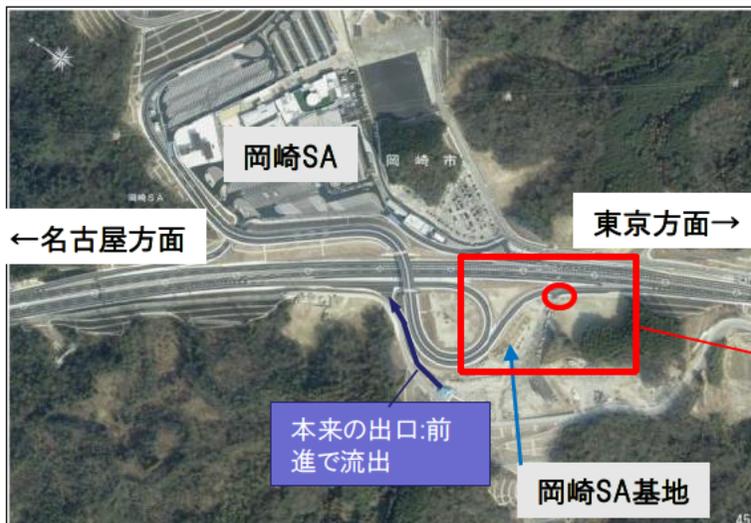
位置図

- ①岡崎SA基地から前進によるランプ流入は不可（鋭角のためランプ流入できない）
- ②ランプ路肩が広いので車両をバックさせ、一般車両の通行が切れるまで待機。
- ③ランプ流入時に発進する際、ハンドルを右に切りすぎ、左側ガードレールへ緩衝装置が接触した。
