■■■■HSC管内雪氷車両緩衝材破損事故（物損のみ）

- 発生日時:2018年12月28日(金) 6時53分頃
- 発生場所:新東名高速道路 岡崎東雪氷基地内（雪氷車両駐車場）
- 件名 :平成30年度 東名高速道路 ■■■■管内維持修繕業務(雪氷対策作業)
- 受注者 :中日本ハイウェイ・メンテナンス名古屋(株)
- 内容 :雪氷作業終了後、洗車を終え車庫へ格納する際、■■■■の運転する湿塩散布車が誤って車庫の柱と車両緩衝材(左側後方)を接触し破損させた事象。

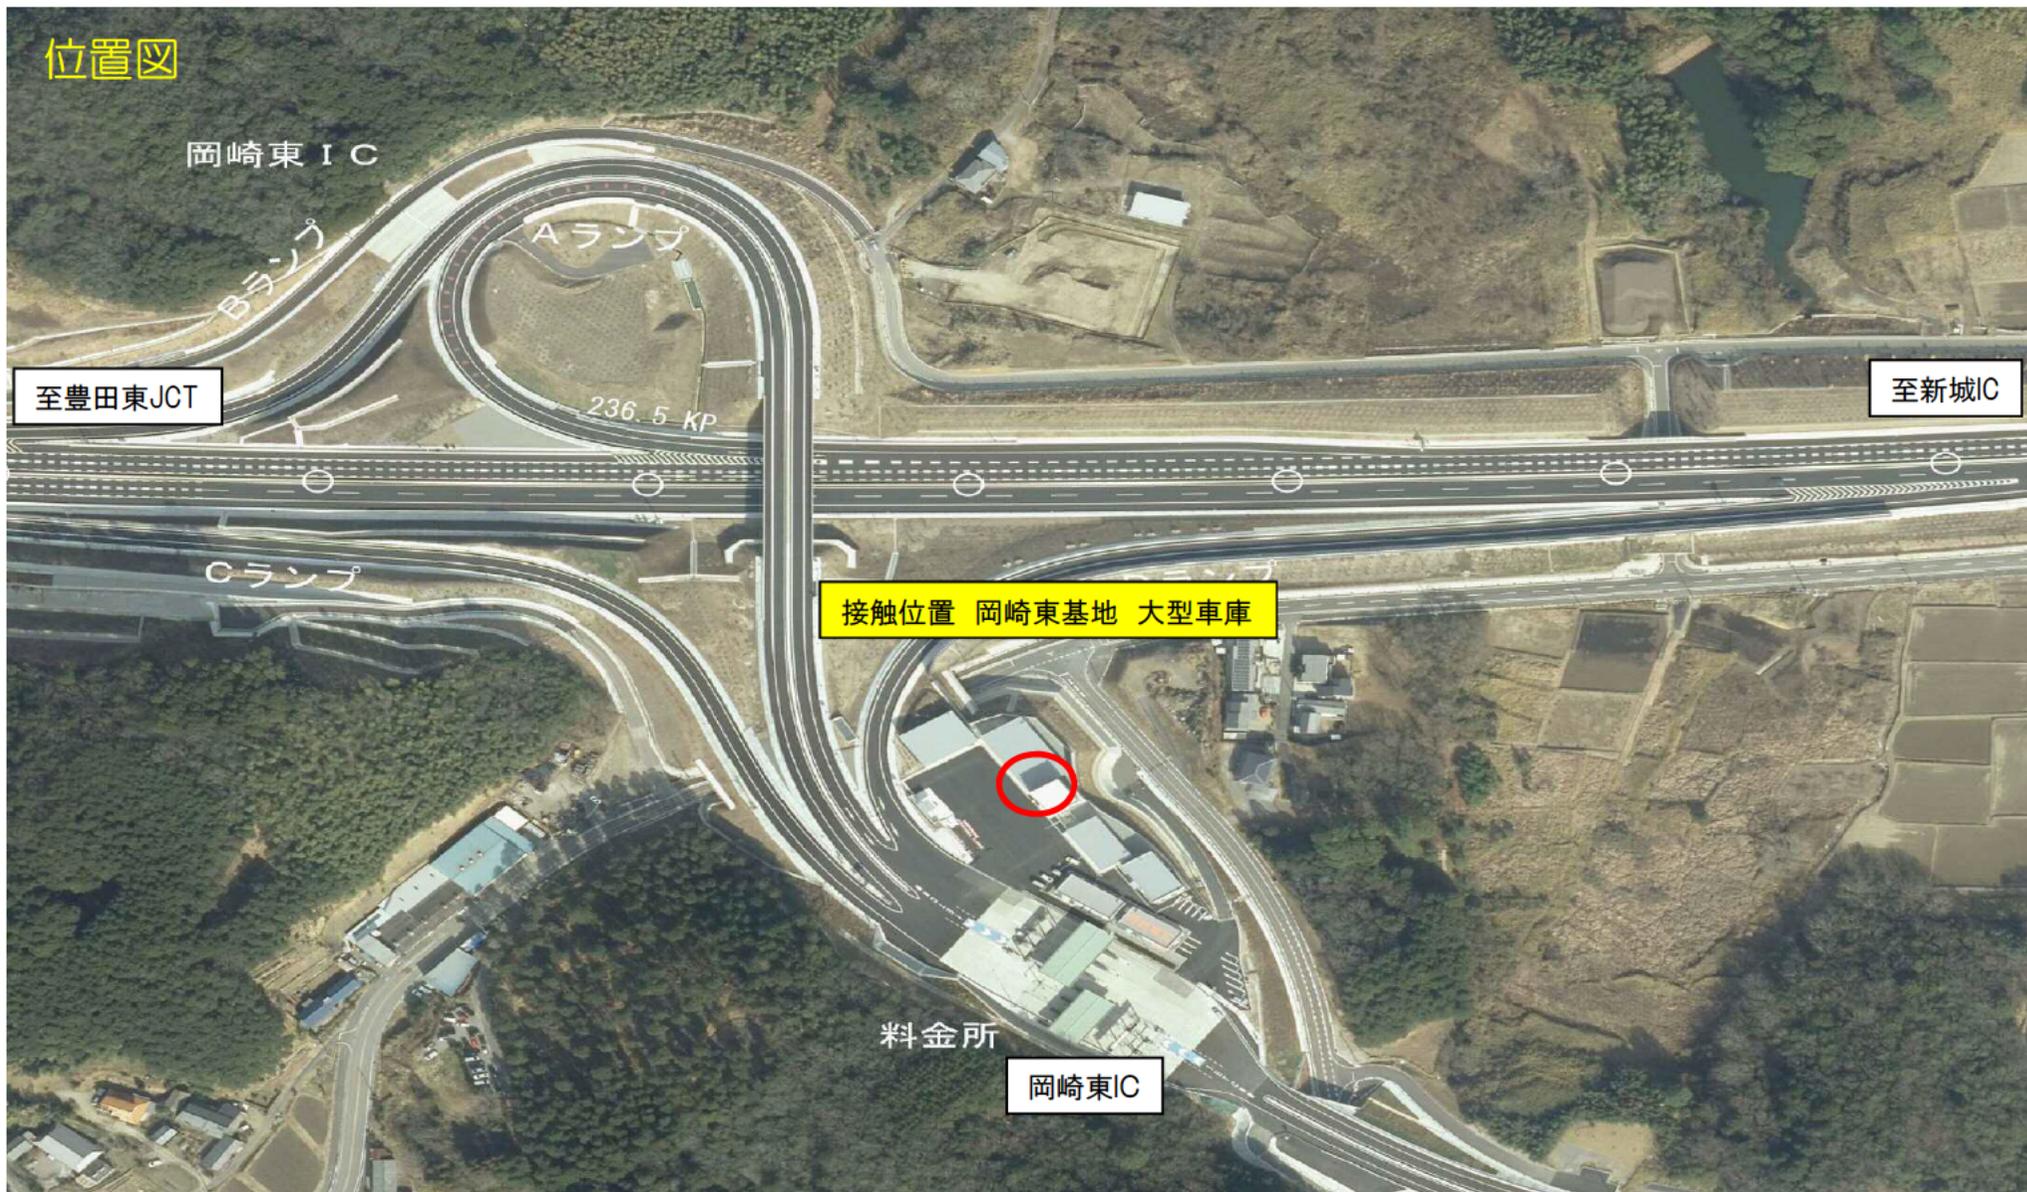
物的被害:雪氷大型車庫の柱に接触による湿塩散布車(■■■■)緩衝材

発生原因 車両を後進させるにあたり、誘導員を付けていたが周囲の確認が不十分であった。
誘導員の配置位置・連携が不十分だった。

- 今後の対策
- 後進させる際は、バック誘導の徹底をし誘導員と打合せを行う。
（後方の障害物の有無等の注意箇所確実に伝える。）
 - 運転手は乗り込む前に後方や周囲の状況確認を行う。
（打合せによる判断が難しい場合は、後退前に降りて自分で目で確認の徹底）
 - 誘導員は誘導位置を運転手から常に見えやすい場所に立つように徹底する。
