【第4報】E1東名高速 草刈り作業中の飛石によるお客様車両損傷

- 1.発注機関 名古屋支社 ■■■■ 保全・サービスセンター
- 2.受注者 中日本ハイウェイ・メンテナンス名古屋株式会社
- 3.件名 東名高速道路 ■■■■ 管内維持修繕業務
- 4.発生場所 東名高速道路 下り線 292.45kp付近(側道)
- 5.発生日時 令和2年8月25日(火) 10時02分頃
- 6.内 容 東名高速道路 下り線292.45kp付近の側道を走行中のお客様車両が、盛土のり面法尻にてメンテ草刈り作業中の刈払機からと思われる飛び石により、運転席側サイドガラスにあたり損傷させたもの。
飛び石の防護ネットは実施していた。
- 7.被害状況 お客さま車両1台:運転席側サイドガラス破損、運転手に怪我はなし
- 8.対応状況 メンテが修理費用を補償する。
- 9.時系列 : 10:02頃 事故発生 現場より警察へ連絡
10:03 ■■■■ 責任者より■■■■ 責任者へ連絡、■■■■ 責任者よりメンテ職員へ連絡
10:07 メンテより■■■■ HSCへ第一報連絡
10:30 警察現着 事故見分開始(10:50事故見分終了)
- 10.その他 16:00 緊急安全大会を実施

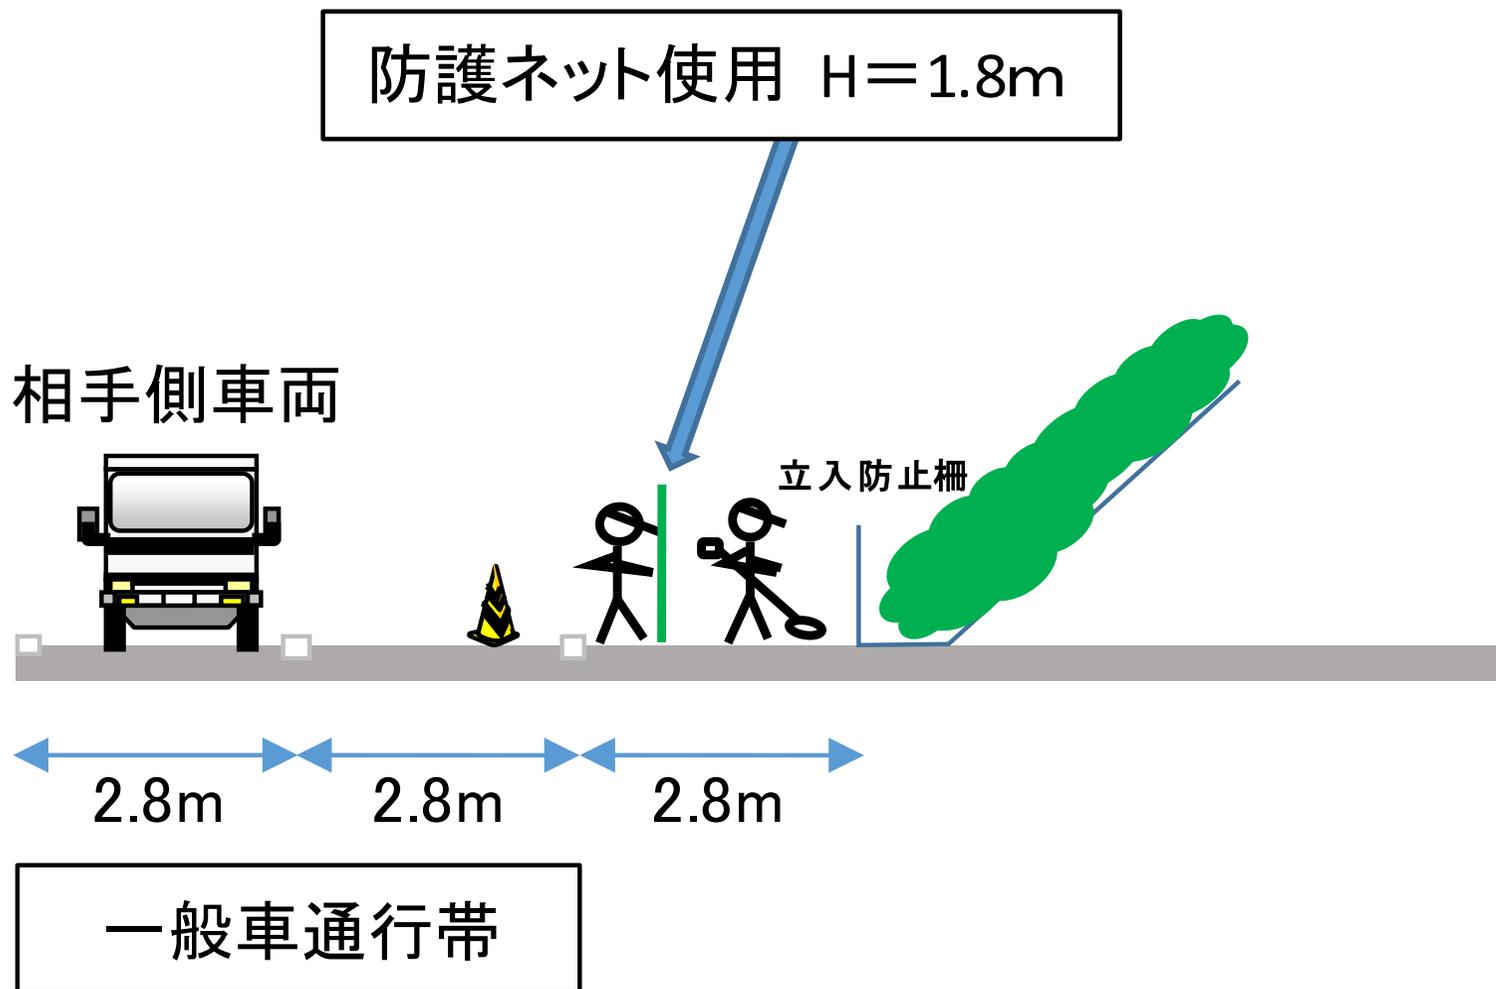
■横断図

①チップソーによる草刈(雑木類の除去)作業実施の際に、地面付近の刈取りをした事で、予期せぬ方向に飛石等が発生して、お客様車両を損傷させてしまった。飛石が発生した状況として以下の内容が考えられる。

(※防護ネットを確認した限り、破れ等は確認出来なかった)
