伊勢湾岸 下) KP50.6 路面清掃Aスウィーパー後尾警戒車両による 飛石と思われるお客様車両損傷事象

1. 事故概要

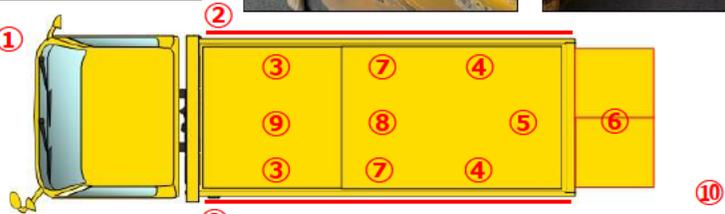
路面清掃車 (スウィーパー) チェックリスト			
確認			
①、スウィーパーカバー部分で小石等の挟まりを確認したか <input type="checkbox"/>			
②、外カバーの隙間 <input type="checkbox"/>	③、メインブラシ エンジンルームカバー部分 <input type="checkbox"/>	④、外カバーの内側隙間 <input type="checkbox"/>	⑤、メインブラシカバー <input type="checkbox"/>

⑨、エンジンルーム <input type="checkbox"/>	⑧、エンジンルーム・メインブラシ間 <input type="checkbox"/>	⑦、ガッターブラシ 上部 <input type="checkbox"/>	⑥、衝突緩衝装置 上部 <input type="checkbox"/>

確認			
⑩、その他 落下しそうな小石が堆積する箇所は確認したか。 <input type="checkbox"/>			
★ 全て確認したか? <input type="checkbox"/>

事業所では、前回のスウィーパー飛石事象(発生日2020.1.31)より、下記チェックリストを作成し小石等の堆積が想定される箇所を作業前及び各IC現着時(Uターン時)に確認することと定め実施していたが、スウィーパーのみとしていて、後尾警戒車においては実施していなかった。

今後、路面清掃Aスウィーパーで使用する後尾警戒車両においては、小石等の堆積が想定される箇所を作業前及び、各IC現着時 (Uターン時) に確認することとする。
