1. 発生日時 2020年11月16日(月) 7:50頃

2. 発生場所 名二環 (内) 16.8kp付近

セーフティーカー受損事故（物損のみ）【名二環 内回り 16.8KP付近】

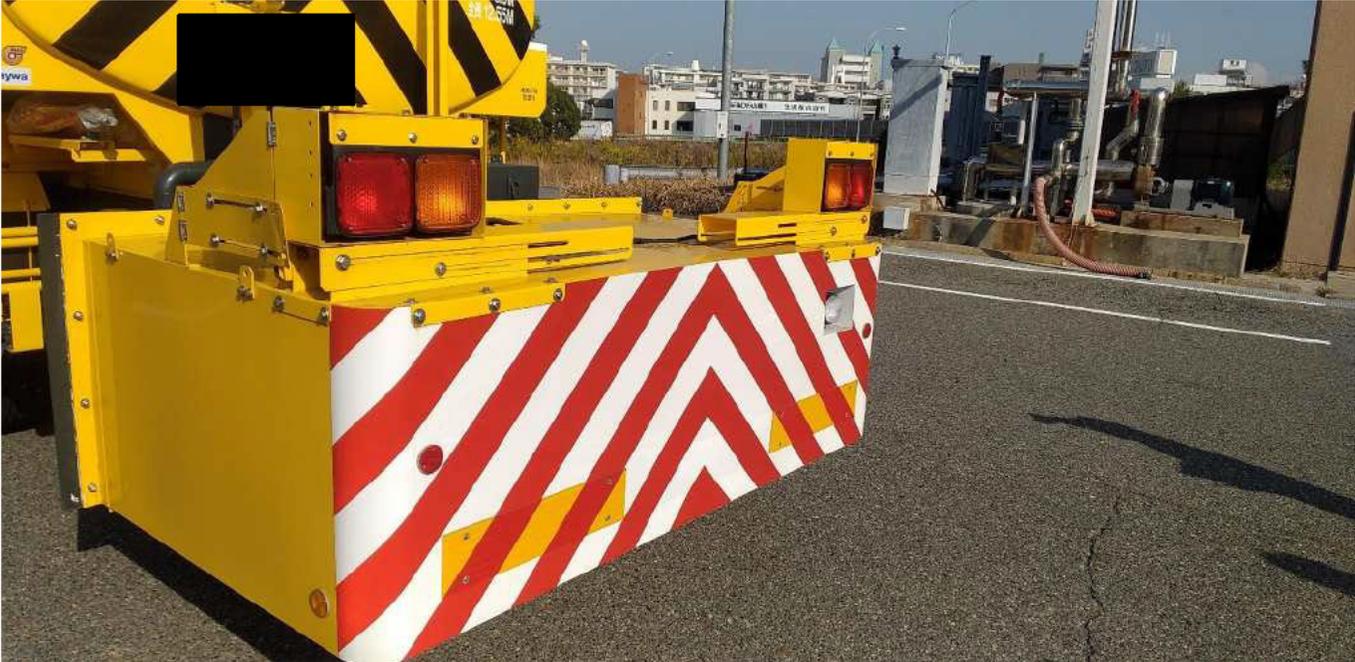
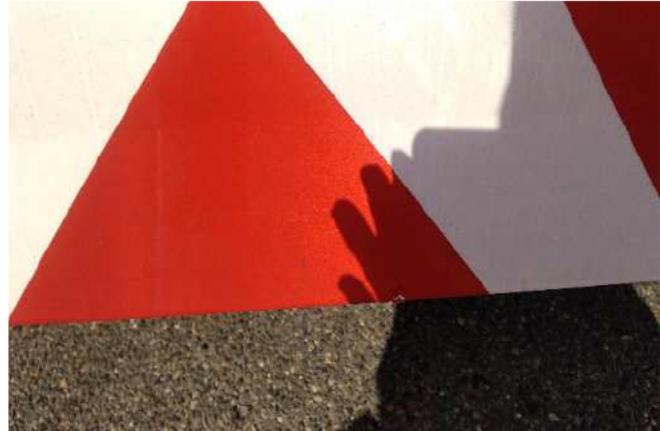
4. 概要 名二環集中工事、渋滞の中でセーフティーカー走行中、一般後続車両がセーフティーカー(緩衝材)後部に追突したものの。

7. 被災状況 緩衝材装置のへこみ(自走可)
怪我人無し

緩衝材にへこみ？

8. 今後対応 事象を関係者共有済み、メンテ本部、メンテ■■■■事務所、各車両基地。
立ち去り等の事象を考慮すると、第一報と併せて相手側車両及び連絡先等確認の重要性を周知。
