管内維持修繕業務 バルーンによる手はさまれ事象

1. 発生日時: 令和3年05月31日(月) PM 11:00頃
2. 発生場所: 東名阪自動車道 上り KP33.613
3. 作業内容: 東名阪集中工事 舗装小補修(人力)
4. 事故概要: 舗装小補修の現場にて、作業完了し、作業班が先に現場離脱を行った。
作業員2名(作業員A,作業員B)にて現場のバルーン照明を片付けるため、バルーン照明をパワーゲート昇降装置に乘せリフトアップした。リフトアップ後にパワーゲート操作者(作業員A)がバルーン照明を支えていると思い込み、作業員Bがバルーン照明のタイヤストッパーを解除した。パワーゲート昇降装置の幅に対し、バルーン照明が大きかったため、バルーン照明が後方に移動し落下、転倒した。その際、落下を阻止しようとした作業員Bの左手がバルーン照明とアスファルト舗装に挟まり負傷した。
現地にて救急要請を行い、救急搬送されたもの。
5. 被災状況: 被災者 作業員 [REDACTED]
負傷箇所 左示指・中指・環指・小指 挫創 6針縫合 (2021年6月1日 診断書より)
6. 発生箇所: 東名阪自動車道 上り線KP33.6付近

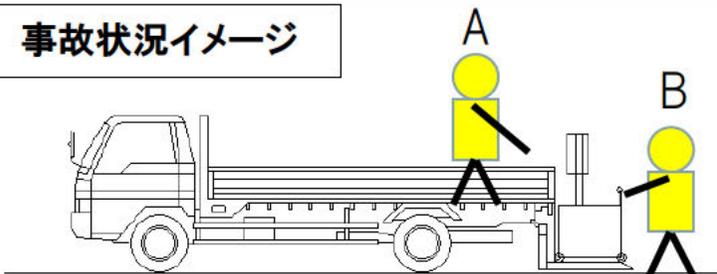
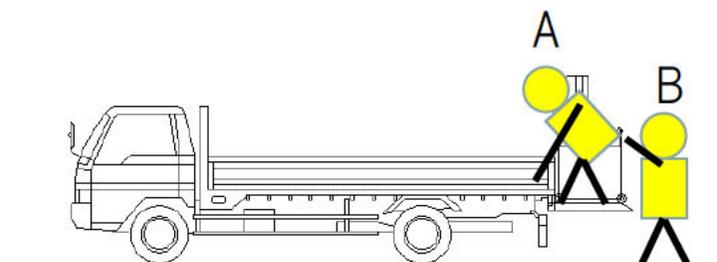
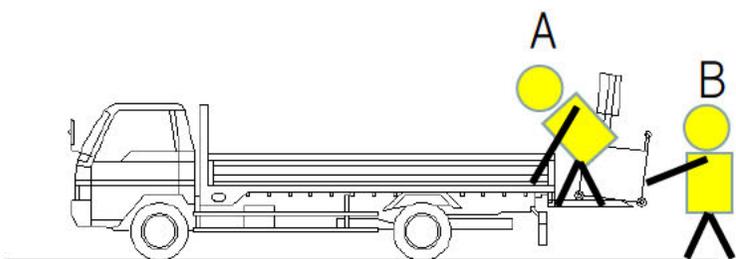
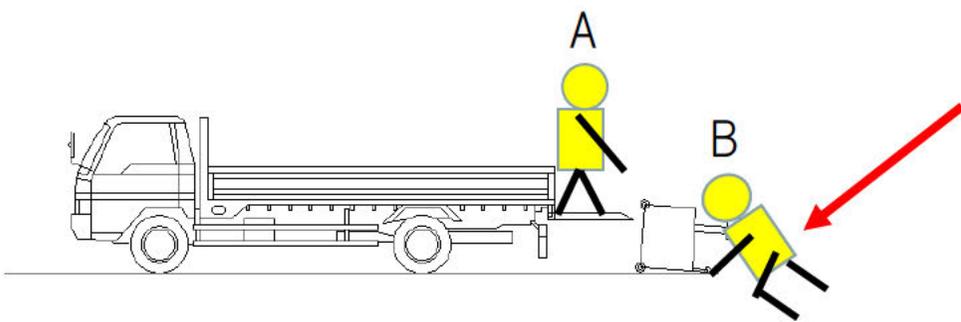
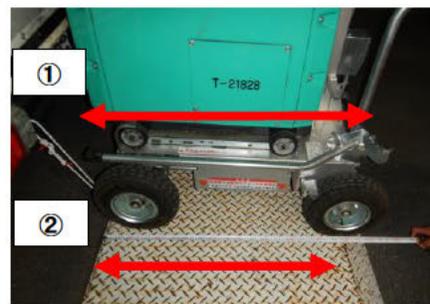
事故状況イメージ

要因1
積荷の幅がパワーゲートよりもはみ出していた。

- ①バルーン W=1000mm
- ②パワーゲート W=900mm

要因2
荷物が上がり切った状態でボタン操作者がバルーン照明を支えていると思い込み、タイヤロックを解除した。
その結果、バルーンが後方に動き出し両手で支えた。

要因3
後方に動き出したバルーン照明を保持しようとしたが、重くて支えきれずパワーゲートから落下した。その際、左手がバルーン照明とアスファルト面と挟まれ負傷した。
※バルーン照明重量 197kg
