- 発生日時 2021年09月10日(金) 11:05頃
- 発生場所 中央自動車道 恵那IC 付近 一般道
- 業務名 2021年度 中央自動車道 ■■■■管内維持修繕業務(路面清掃A)
- 作業配置:スーパー :運転手1名 助手1名
自走式標識車:運転手1名 助手1名
- 事故概要 路面清掃A作業において、一般道回送中にスーパー車右側タイヤカバーを縁石にぶつけてしまった事象。

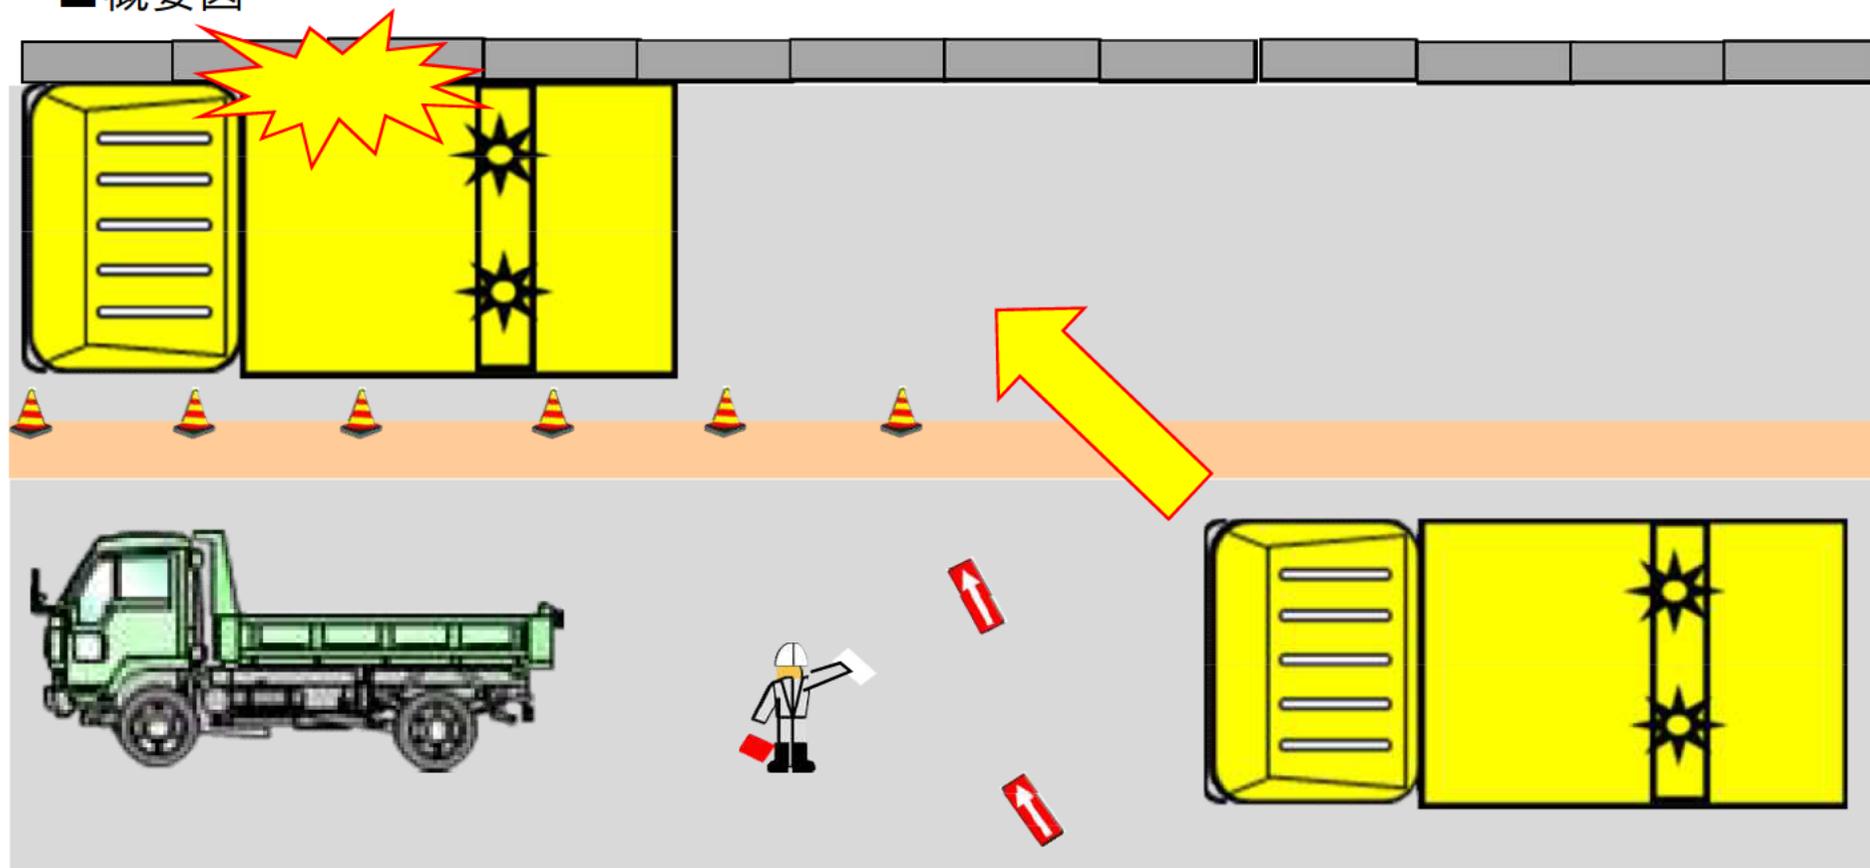
■ 概要図

事象発生現場では片側交互規制(舗装工事)を実施しており、道路幅が狭い場所を走行していたが、規制現場を注視したあまり反対側の縁石にぶつけてしまったもの。本作業では各ICのランプ部の清掃を行っており、反転が頻繁に発生していた。
- 被害状況 人的被害:当方人的被害:なし
物的被害:スーパー車 助手席側タイヤカバー
道路付属物損傷:なし

・指定された反転ルートを実行していたが、当日は片側交互通行を行っており幅員が狭く工事現場側を注視するあまり反対側の縁石にぶつけてしまった。

- ・スーパー等大型車両で狭小部を運転するときは十分速度を落としてから通行する。
- ・スーパー等左ハンドル車両を運転する際、助手とも連携を取り左右両側の車両位置の確認を十分に行う。
