## E 2 3 東名阪自動車道 規制材乗り上げ事故

【発生日時】 2021年10月6日（水）0：15頃

【発生場所】 E23 東名阪自動車道 上り線 31.9KP付近（蟹江ICノーズ間）

【工事件名】 2021年度 東名阪自動車道 ■■■管内維持修繕業務

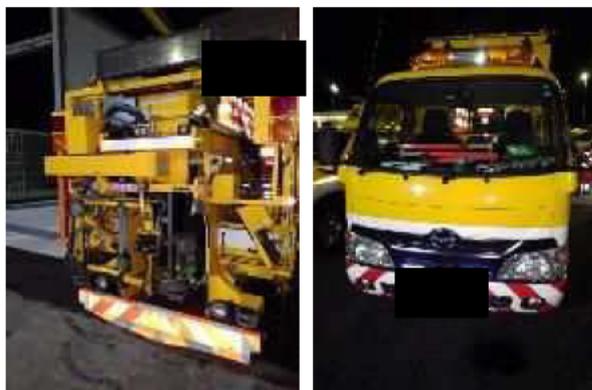
<写真> 規制材回収車(ロボコーン)

- ① ロボコーンによる回収作業は、運転に熟練が必要で、車両を後退させながらアームのキャッチ部（幅45cm）にラバコーン（キャッチ部約20cm）を収める必要があるが、キャッチ部から外れてしまった（機械的な問題はなし）

- ① ラバコーンをキャッチできなかった場合は、車体でラバコーンを引きずった音、乗り上げた感触、荷台にラバコーンが上がってこないことに気づくのが通常であるが、ラバコーンが車両の外側に倒れたことや、作業員が漫然としていたことから、キャッチできていないことに気づくことができなかった。
- ② 運転手は、バックモニターとサイドミラーを確認しながら後進しての作業のため、前方を見てラバコーン回収状況を確認することができない状況であった。

- ① 熟練した運転手であってもラバコーンをキャッチできないことが生じる旨を認識し、安全で確実な回収作業を行えるよう作業手順書に記載し、安全教育やK Y活動により教育を繰り返す。（安全教育：1回/月程度、KY活動：規制作業の都度）
- ② 運転手は、ラバコーンの引きずり音、乗り上げに感度を高め、荷台の作業員は、ラバコーンが適正に上がってくるかを常に認識しながら作業を行うことを作業手順書に記載し、安全教育やK Y活動により教育を繰り返す。（頻度は同上）
- ③ ロボコーン製造メーカーにアラート機能の装備について依頼を行い、装備が整うまでは、ラバコーンの回収状況（車両前方）確認するため、助手席に規制員を配置することを作業手順書に記載し、実行する。

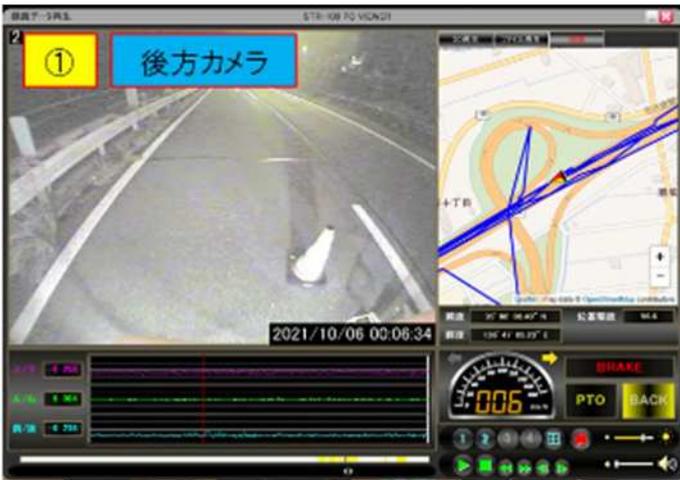
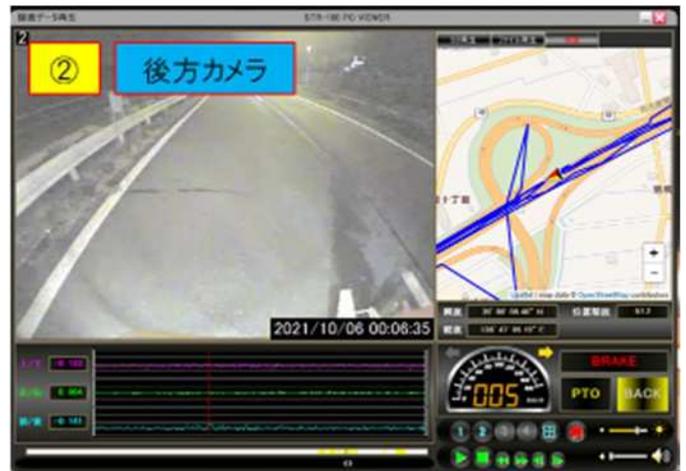
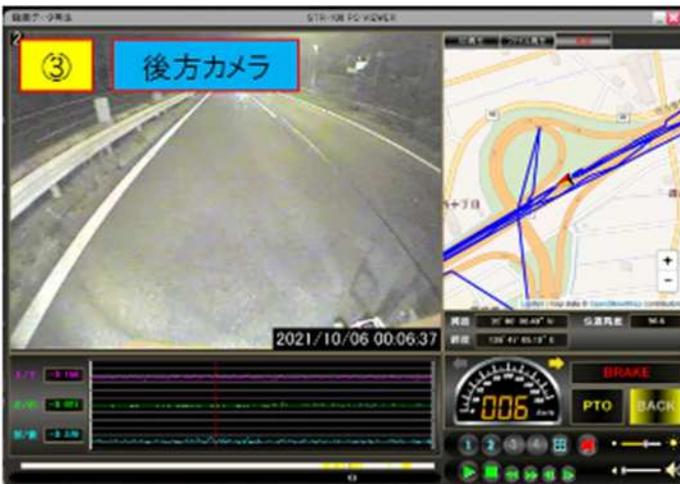
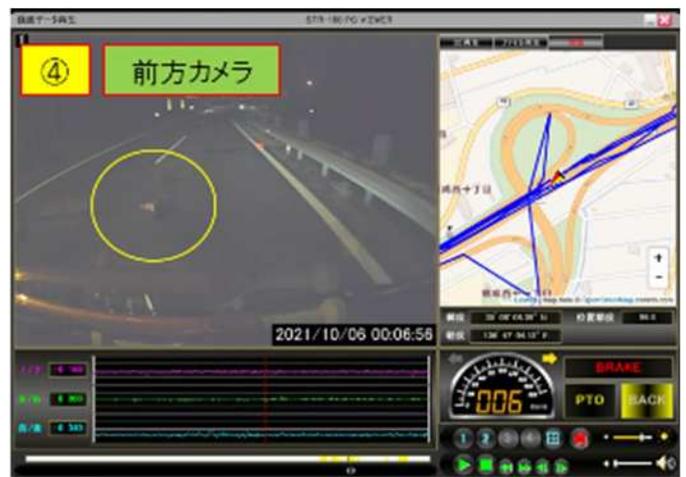
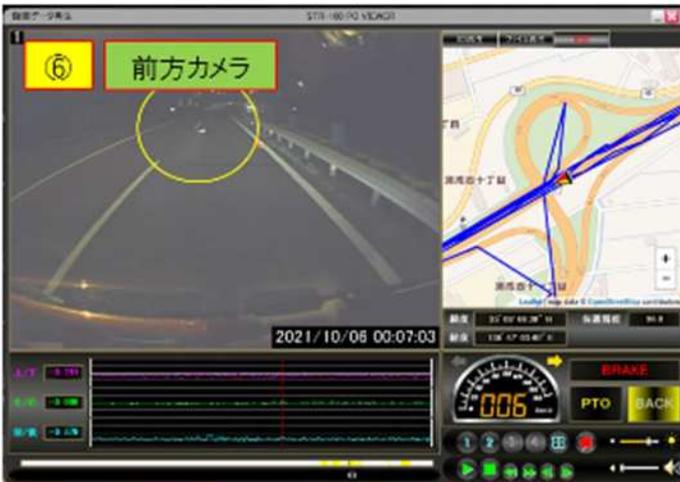
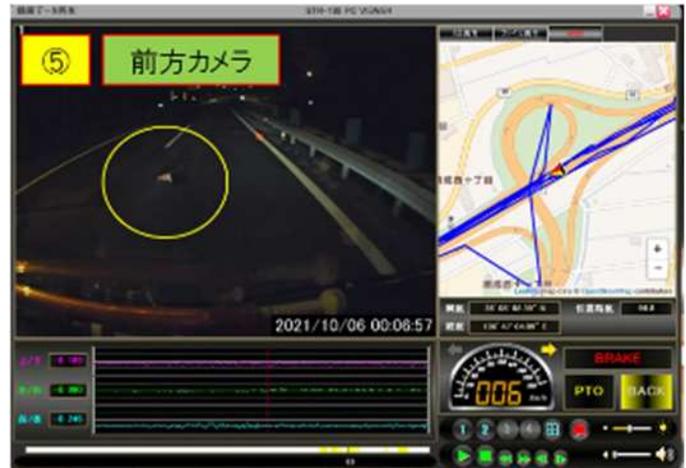
# 【ドライブレコーダー画像】

10/5 23：22 工事完了  
23：37 規制撤去開始  
10/6 0：07頃 ラバコーンの回収忘れ（ロボコーンのドラレコ記録にて確認した時間）  
0：15 事故発生  
0：16 警察（管制センター在）から管制センターに落下物（ラバコーン）ありの連絡  
0：16 緊急指令：ラバコーン回収指示（管制⇒管理隊）  
0：19 ■■■HSC当番班長よりメンテ規制班にラバコーン回収指示  
※DKCからの電話連絡を受け  
0：26 メンテ規制班より■■■HSC当番班長に路肩外側線付近に倒れていたラバコーンの回収報告  
0：27 名古屋西TBにて事故申告の110番連絡  
0：28 管制が、CCTVにより転倒したラバコーンの回収を確認  
0：55 ■■■HSC当番班長より規制責任者に、「ラバコーンに接触したお客様が名古屋西TBで高速隊と待機中、現在の規制撤去を速やかに終え、名古屋西TBに向かい事情聴取を受ける」よう依頼  
1：20 規制撤去完了、規制責任者が名古屋西TBへ移動  
1：30 規制責任者名古屋西TB着、事情聴取開始  
1：44 ■■■HSC当番班長よりメンテ現場代理人に、事象連絡と対応依頼  
2：30 ■■■当番が名古屋西TB料金所着、お客様対応  
2：50 お客様対応終了

【原因（概要）】 ロボコーンによるラバコーンの回収が出来ておらず、それを作業員が認識できなかったため
