【第1報】E1A 新名神高速道路 ②23.7KP 事故復旧工事中の事故

【発生日時】 2022年1月27日（木） 21：55

【発生場所】 E1A 新名神高速道路 ②23.7KP(野登T N)付近（鈴鹿PA～亀山西JCT）

【工事件名】 2021年度 東名阪自動車道 ■管内維持修繕業務

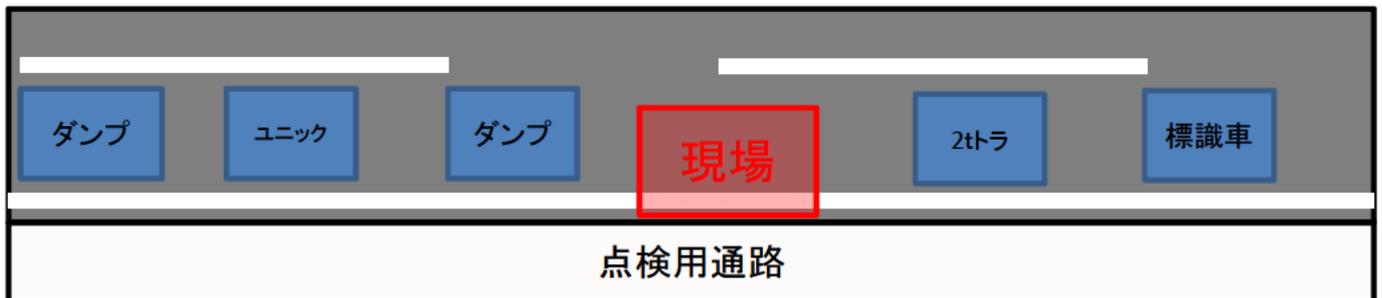
【現場状況】

走行車線規制内で事故により損傷したトンネル側壁タイルを2名で貼り直すため（約60枚）、下地モルタルを除去しようと電動工具（サンダー）を準備していたところ、何らかの原因でスイッチを入れてしまい、回転した刃に手袋の袖口部分が絡り左手を切傷した。

新たにトンネル側壁タイルを張り付けるためにチップパーでトンネル側壁タイルの下地のモルタルを除去しようとした。しかしながら思うように作業が進まず、別の施工方法を検討した。電動工具（サンダー）で溝切をしてからチップングを試そうとした際に何らかの原因でスイッチが入ってしまい、サンダーの回転した刃に手袋の袖部分が絡まり手を切傷した。

なお電気工具（サンダー）には本来ついているべきカバーとハンドルが取り付けられていなかった。また、急な施工方法の変更のため耐切創用手袋の着用を忘れた。

- ・電動工具（サンダー）のスイッチが予期しないタイミングで入らないようにデッドマンスイッチ型に変更する。※下記写真イメージ
- ・作業前には電動工具のカバー・ハンドルが従来どおりに設置されているかの点検を行う。
- ・耐切創用手袋の着用。
- ・なお、トンネル側壁タイルの下地モルタルの除去方法を変えた（段取り替え）ことが原因の一つである。適正な作業方法について検討中。
