●●HSC管内 雪氷車両接触事故報告

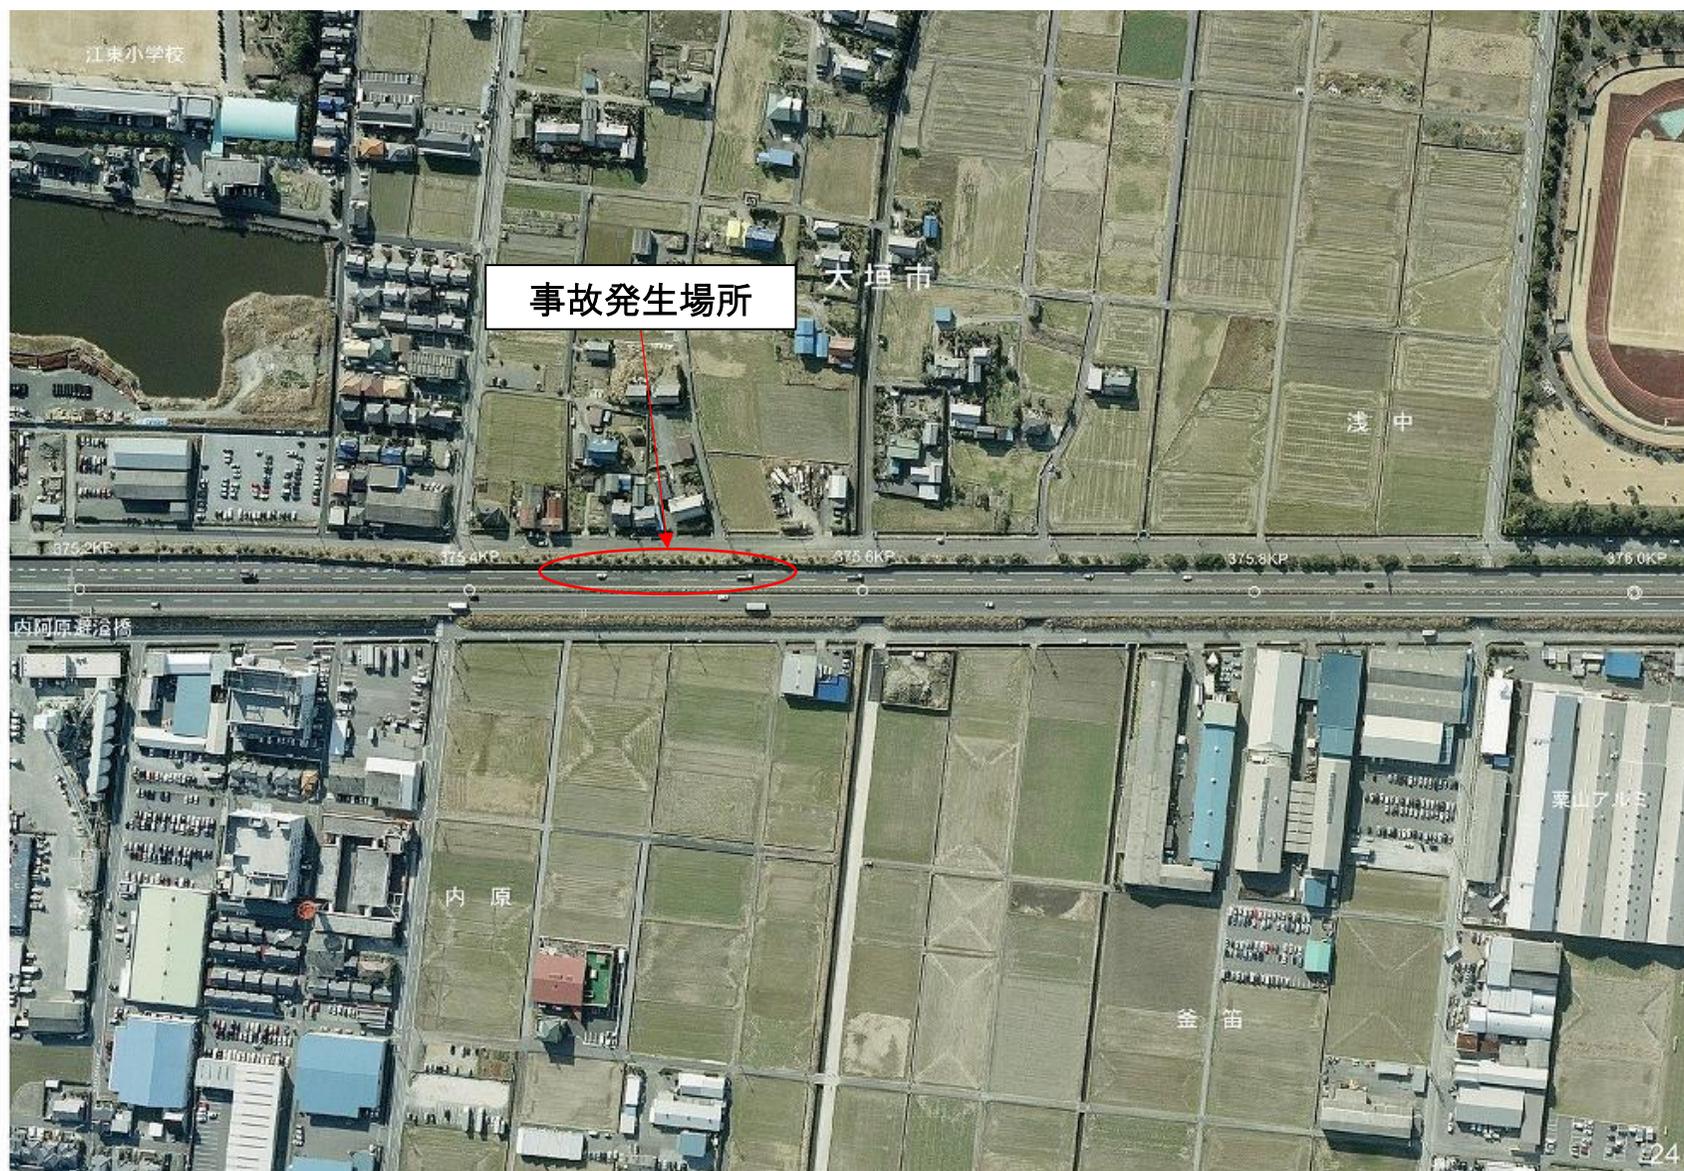
- (1) 事故発生日時 : 2022年2月21日(月) 14:10頃
- (2) 事故発生場所 : 名神高速道路(下り線) 375.5 k p
- (3) 事故状況 : 名神高速道路 下り線 関ヶ原IC~大垣IC間の除雪散布作業のため、大垣基地を出発し、大垣ICから本線合流後除雪隊列を組むために、2台梯団除雪の先頭車(散水車 三つ折れプラウ付)が本線合流後追越へ車線変更する際にプラウと相手車両(4t車)のアオリ部分に接触した。
- (4) 被害状況 : 〈人的被害〉なし
〈物的被害〉 当方: プラウ擦り傷、へこみ
相手方: 車体左側アオリ部の擦り傷、へこみ
- (5) 原因 : 梯団後方車両より追越車線移動の合図を受け、ミラーで後方確認を行ったが真横にいた車両を見落としてしまい接触してしまった。

- ①ミラーだけの確認ではなく、必ず目視確認を実施する。
- ②後方車両からの合図確認後、一定の間隔（通過車両の有無）を確保した状態で車線変更を実施する。（無理な梯団を実施しない）
- ③車線変更時は、窓を開け周囲の状況（車両通行音）等を把握しやすいように運行する。
- ④車線変更に限らず、運転手・助手にて周囲を十分確認して完全確保に努める。
