## 1. 事故概要

②発生場所: 新東名高速道路 岡崎東IC 市街地

③概要: 借用車両( HSC車両)返納のため回送中のの雪氷車両(除雪車)が、一般同(市道)を反転走行時に車両の左サイドバンパーと一般道のガードレールが接触した自損(物損)事故。

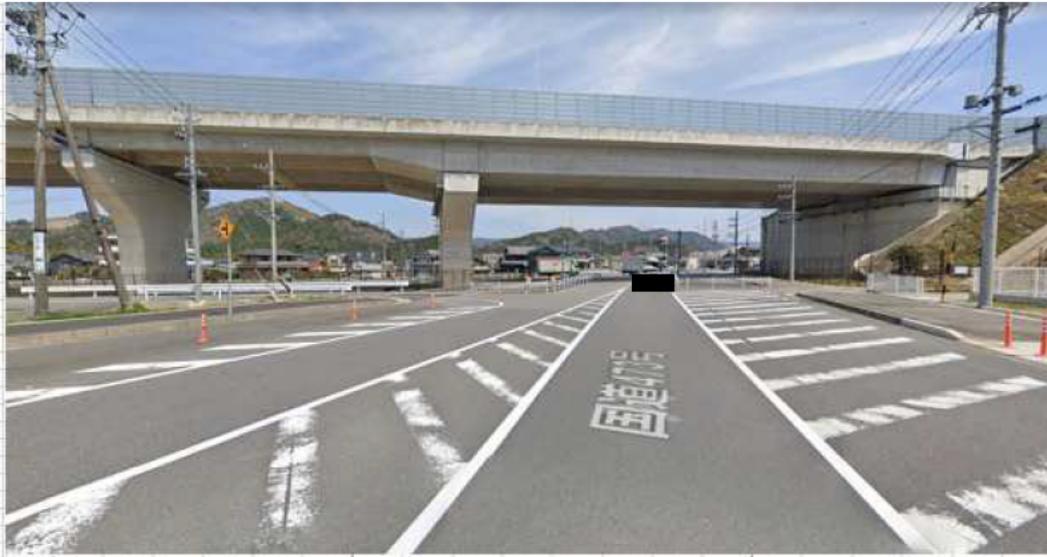
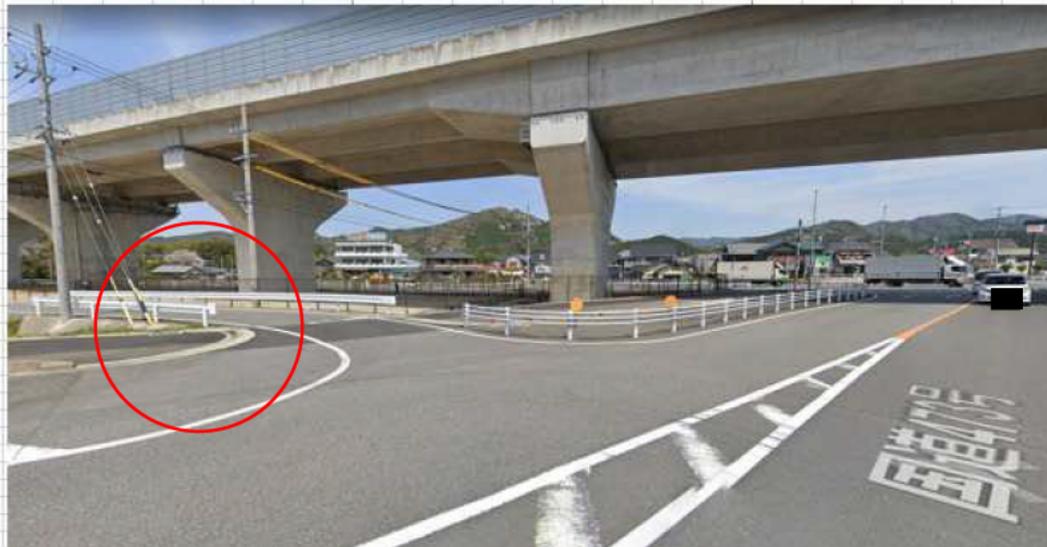
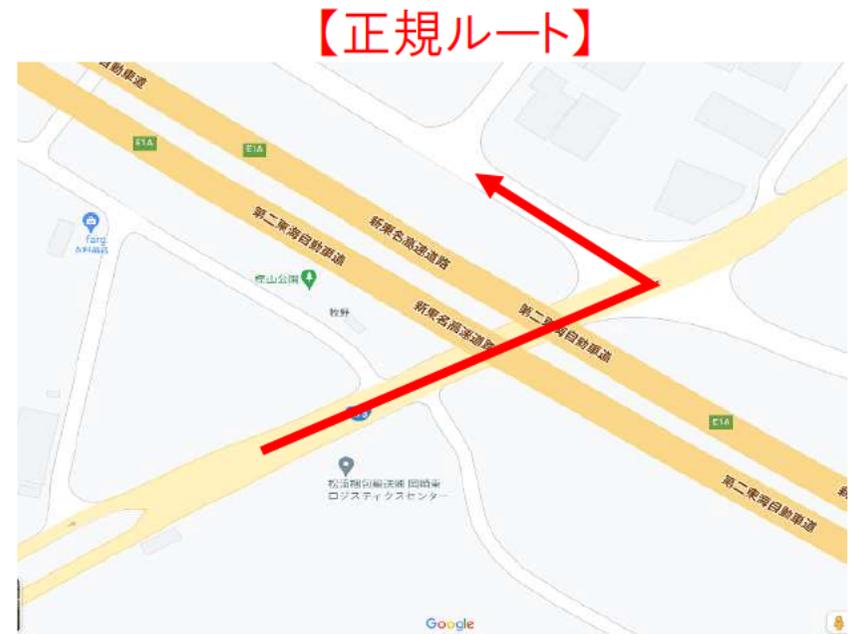
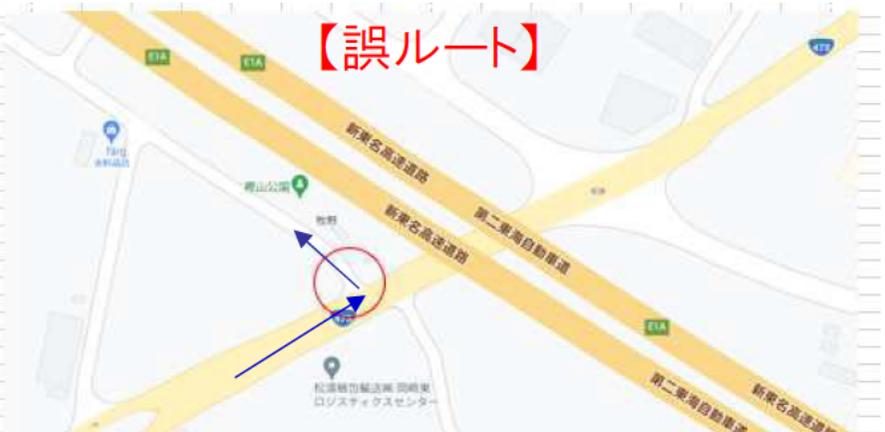
## 4. 位置図

⑤道路損傷: ガードレール支柱1本、ガードレール1枚、

2. 原因
- ①出発前にルートの周知・ルート図の配布はされていた。しかし、現地で高速道路をくぐってから曲がるのか、手前で曲がるのか迷ってしまい間違ったルートで曲がってしまった。(ルートの周知不足・ルート図が分かりづらい)
  - ②間違ったルートは雪氷車両では曲がり切れない狭い道路であったが、曲がれるだろうと思ってしまった。(正規のルートなら曲がれるはずだ、と言う思い込み・運転技術の過信・安全確認不足)
3. 対策
- ①配布しているルート図が矢印のみで示した簡易なものだったため、実際の写真や注意箇所を追記した誰にでもわかりやすい資料を作成する。
  - ②・安全大会にて大型車の特性や運転時の基本的注意事項を再度教育する。(6/9(木)安全大会で実施予定)
    - ・定期的に実車を用いて運転訓練を行う(内輪差の確認や後方オーバーハング等)
      - ⇒6/9(木)安全大会後に1回目を実施予定
    - ・雪氷車両実技訓練に積極的に参加し、事業所でも別途雪氷車両運転訓練を計画する。
