1. 概要

連絡車自損事故

■■■■事業所

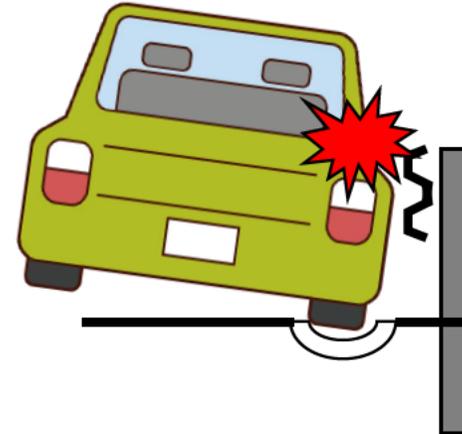
- ① 発生日時 : 令和4年9月16日(金) 14:49
- ② 発生場所 : E41 東海北陸自動車道 下り線
- ③ 発生区間 : 関IC～美濃IC ②28.1KP
- ④ 会社名 : 中日本ハイウェイ・メンテナンス名古屋(株) ■■■■事業所 社員
- ⑤ 事象概要 : 打合せのため、他事業所へ出張した帰りに
東海北陸道 下り線 関IC～美濃IC間を走行中
助手席の飲料水を取ろうとした際、ハンドル操作を誤り
追越側Grと接触し乗用車右側部を損傷させたもの
- ⑥ 被害状況 : 物損 あり (車種■■■■ 車番■■■■ 右側部 中損) (Grの損傷は無し)
人的被害 なし

- ①飲料水を助手席上のかばんの中に入れており、走行中無理な態勢で取り出し前方不注意となった。
- ②連絡体制の認知不足であった。

- ・飲料水は出発前にドリンクホルダーに入れておく。
- ・その他、飲料水以外でも必要なものをかばん等から取り出す場合は、最寄りのSA・PAに停車し取り出すようにする。

- ・事故を起こした際は、まずは警察・■■■■管制へ連絡する。
- ・連絡体制等で判断に困ったらラインワークスを活用するなどして、写真を事務所の上司に送り詳細がわかるよう相談する。
