【第2報】E1A伊勢湾岸自動車道 みえ川越IC 内プラ内で作業員の躓きによる足の負傷

【発生場所】 E1A伊勢湾岸自動車道 みえ川越IC内プラ

【工事件名】 2022年度 東名阪自動車道 管内維持修繕業務

【受注者名】 中日本ハイウェイ・メンテナンス名古屋㈱ 事業所

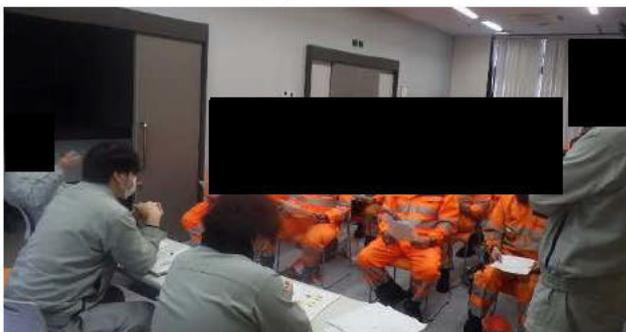
メンテ事務所

【緊急安全大会の状況】

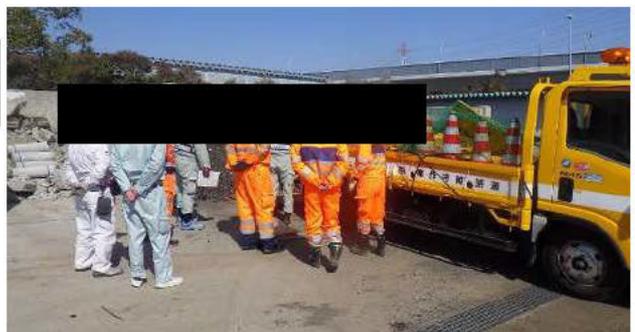
みえ川越IC内プラ

作業を終えた作業員がみえ川越ICの内プラでアスファルトガスをトラック荷台から降ろす作業中に角材に躓き、左足を負傷した。

・シート外に角材を移動し、Asガラの乗ったシートの荷降ろしを行ったが、移動させたはずの角材が何らかの要因で、被災者の足元に落下してしまった。

・駐車位置の関係で作業スペースが狭いことにより身動きがとりづらかった。

・動作、場面行動ごとに1点に集中せず、視野を広げて危険予知を行う。

・作業に必要なものや障害物となるものは作業範囲から隔離する。（整理整頓）
