## 【第2報】（最終）E1名神①岐阜羽島IC～養老JCT間 路面清掃車からの飛び石疑い（補償の可能性あり）

【工事件名】 2023年度名神高速道路 ■管内維持修繕業務

【受注者名】 中日本ハイウェイメンテナンス名古屋（株）

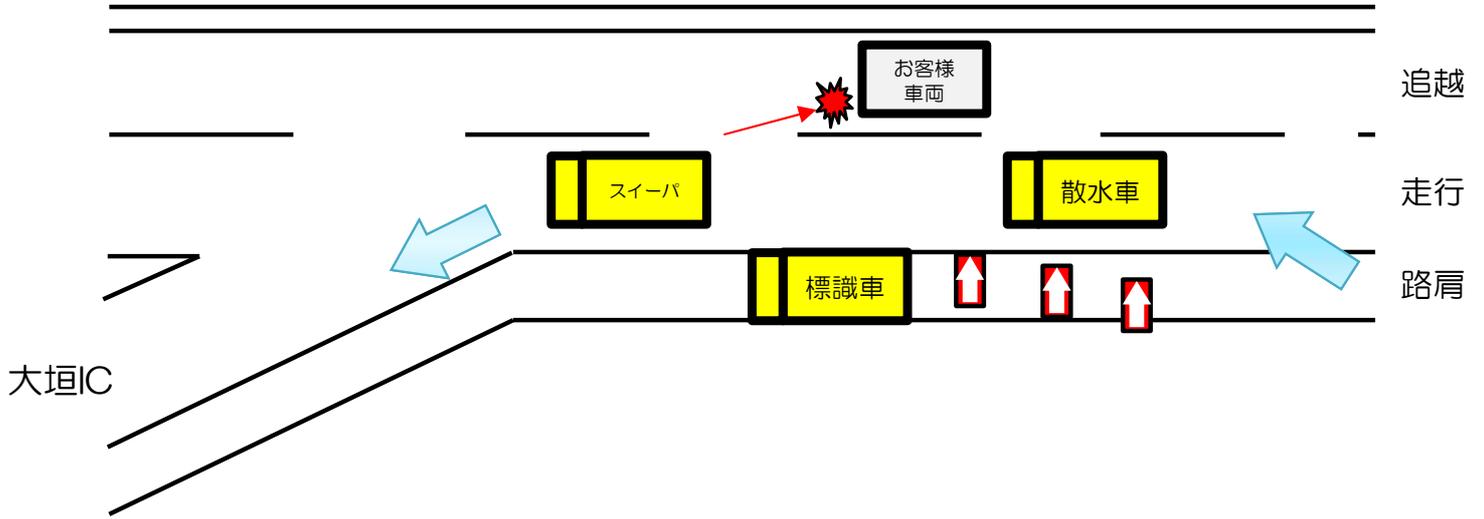
概要図

【概要】 名神高速道路（下り線）岐阜羽島IC～養老JCT間で、走行車線走行中の路面清掃車から飛び石でお客様車両が損傷（フロントガラスが割れた）したと申し出があったもの。

当日朝、車両の点検を実施し、飛散の恐れがあるような小石等が残っていないことを確認の上、作業を開始。作業中も故障・不具合等の問題はなく、事象が発生した際も下流側の工事のための後尾警戒車が路肩に停止していたためブラシを止め走行車線側に出て回送している時、何らかのはずみで路面上の小石がお客様車両に当たったものと推定される。
