【第3報】

E19中央自動車道 ■管内維持修繕業務における  
照明柱防護柵新設作業中の水道管損傷事故について

【発生日時】 2023年10月19日（木） 14:40頃

【区間・位置】 E19 中央自動車道 駒ヶ根IC～松川IC間 下り線駒ヶ岳SA

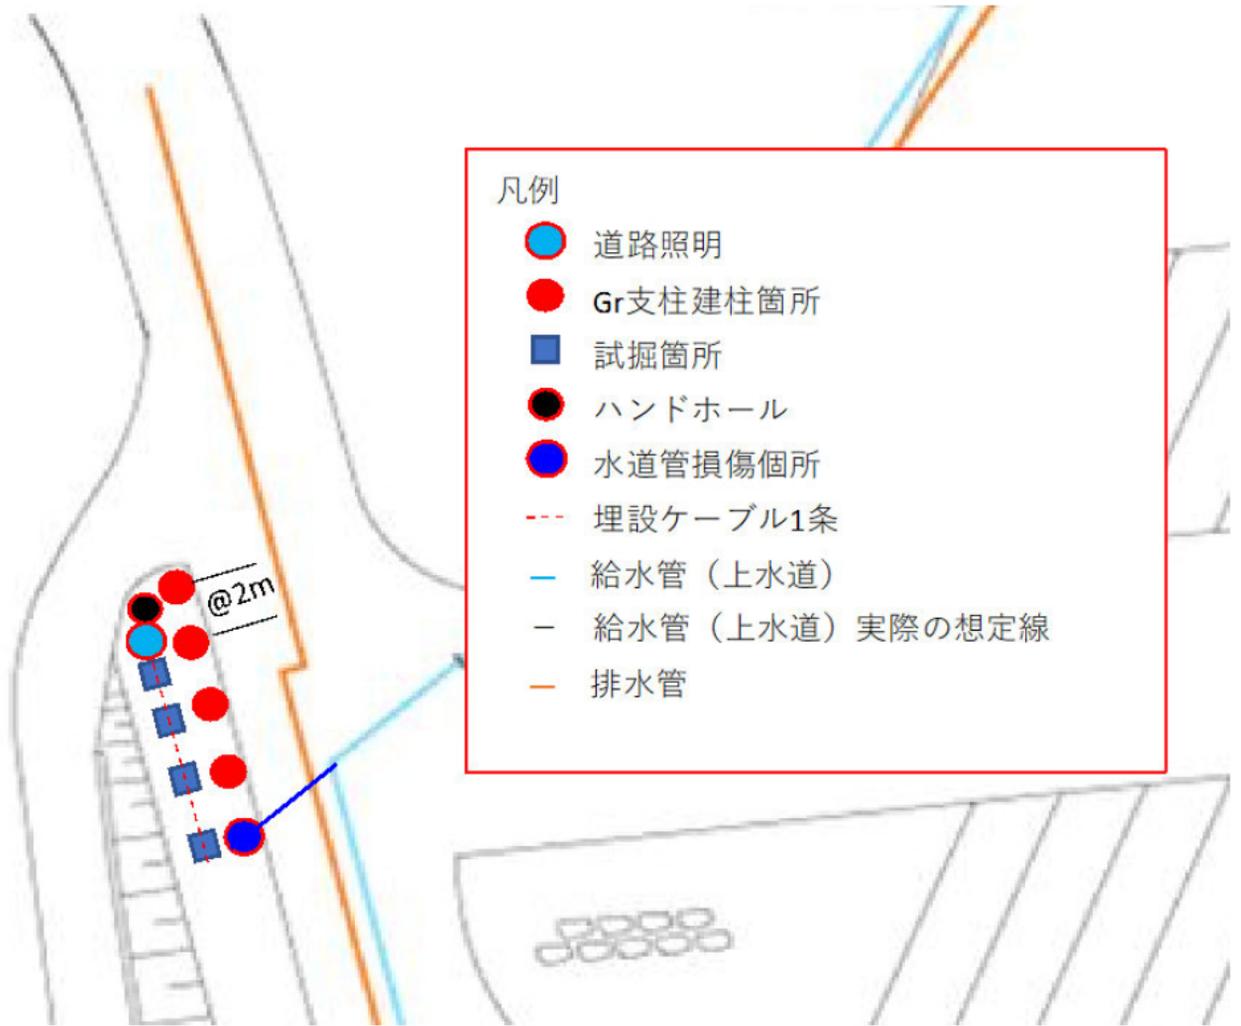
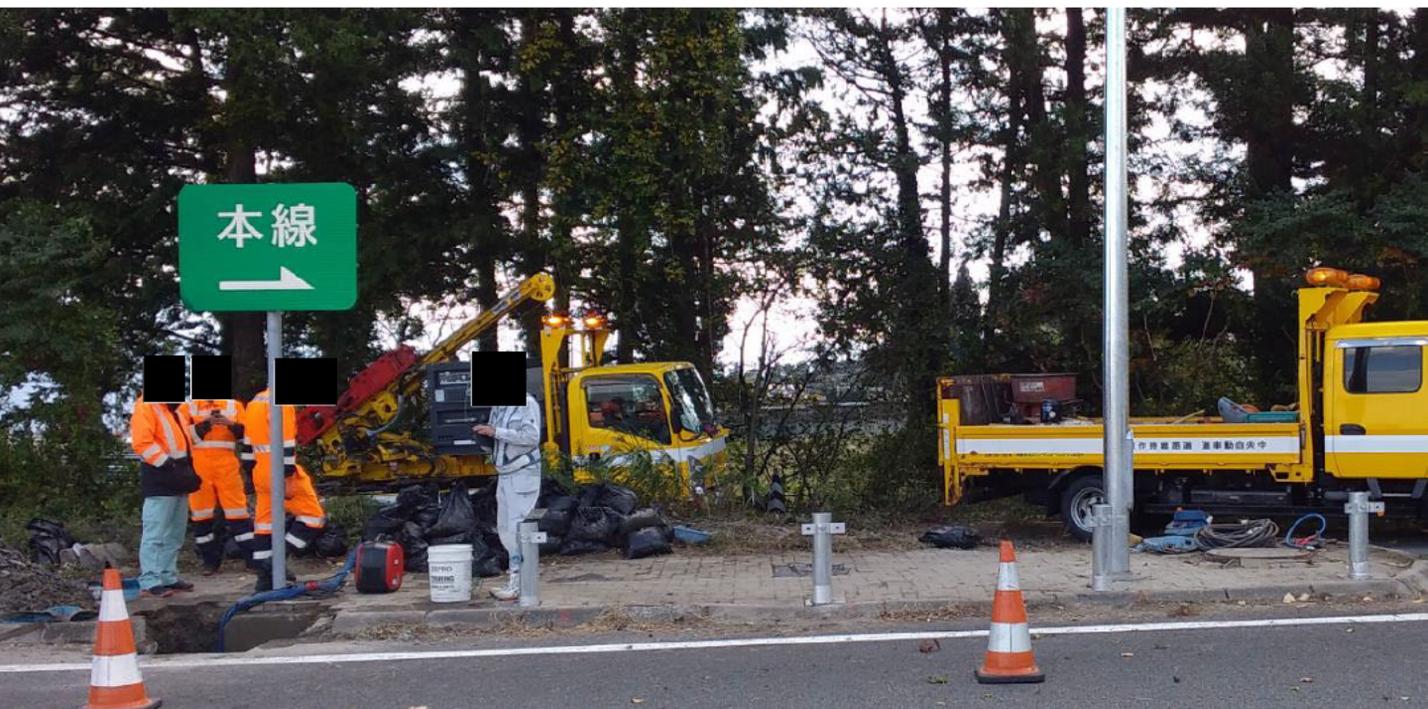
【作業平面図】

【原因】 ○探査、試掘、位置決め立会を終えた後、作業を開始したが、水道管を見落とした。  
（水道管入り図面の確認不足。P5記載）  
○ガードレール新設のため光ケーブル等協議が必要であったが、■（保）保全  
計画課、メンテ事業所とも年間協議での対応と認識していた。Gr新設であるが  
事故復旧作業と同じ認識であった。

- ガードレール新設のため光ケーブル等協議が必要であったが、■■■■（保）保全計画課、メンテ事業所とも年間協議での対応と認識していた。Gr新設であるが事故復旧作業と同じ認識であった。
- 光通信ケーブル等損傷事故防止対策マニュアルに基づき、埋設図面を参考に施工対象箇所の試掘等を手掘りで行い、立会業務の■■■■による指導を受けながら試掘を行った。その際、水道管の埋設については指導が無く埋設ケーブルのみの確認で終了し、建柱位置を決め打ち込みを行った。
- 今年度、維持修繕業務の安全大会7月度において、埋設物の注意事項を取り上げ重要性について教育。  
メンテ事業所として2022年度から水道管等の記載された図面を■■■■（保）保全計画課に要求していた。  
水道管図面は、2023年10月16日に■■■■（保）から配布があったが、メンテ事業所内で整理できておらず、立会業務の■■■■指導のもと試掘を行い建柱したもの。  
SA付近であればケーブル、管類が目まぐるしいほど敷設されていることは明らかではあるが、図面の照らし合わせができておらず事象に至ったもの。  
■■■■立会時に水道管についての指導は無く水道管は無いものとし建柱したこと。
- 工事中事故防止対策に関する指導事項2-1について、埋設物の設置位置は管理図面と異なる場合があるという認識はあり、損傷事故を防ぐために■■■■立会をお願いしているが、水道管やその他の管路についての認識が薄かったこと。

- 休憩施設の場合は特に、電通の図面だけでなく、給排水図面も確実に確認。
- ガードレール新設は光ケーブル等協議を実施し現場着手とする。
