<事故状況図>

工事中事故報告

工事中事故報告書【第2報】

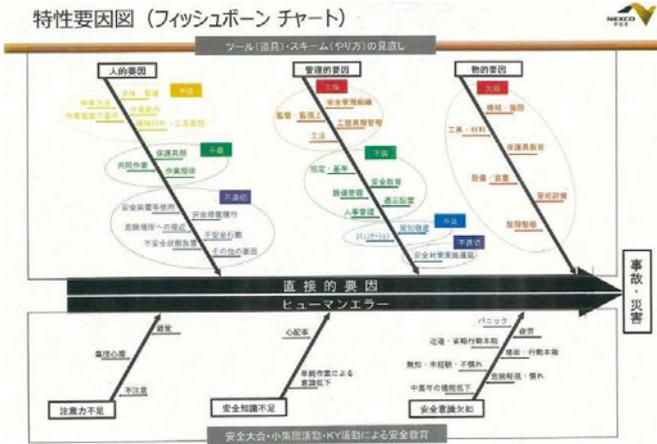
フィッシュボーンによるグループ討議

- ・ 作業員の経験にてウェイトの設置に対して、明確の数量の作業手順書が無かった
- ・ ■■■■■さんの補助業務の場合も、着手前の防災対策室での打合せ時に作業だけでなく安全に対する注意事項考えるべきであった
- ・ 常に作業しているという慣れにより、多少の事ならと作業員個人で判断してしまった
- ・ 80条としては■■■■■さんでの作業だが、メンテの管理不足だけなのか
- ・ 飛散しにくい看板等に変更する(例えば矢印板に変更する)

- ① 作業手順書にウェイトについて明確に記載する【別紙参照】
- ② 作業出発前に規制を確認【特に追加でウェイトを置けるようにする数量】
看板に対しては、基本は看板に3個(10kg×3)と引張いて1個(10kg×1)とする
- ③ ■■■■■の時も作業手順だけでなく、お互いのKYについて打合せを行う
- ④ 安全大会、新規教育等にて再教育
