工事中事故報告書

1. 発注（報告）機関	名古屋支社 ■■■■ 保全・サービスセンター （立会者） —																															
2. 工事名	2023年度 名神高速道路 ■■■■ 管内維持修繕業務																															
3. 発生日時	2024年3月1日（水） 21時50分頃（天候：曇）																															
4. 発生場所	E41 東海北陸自動車道 岐阜各務原IC 入口料金所（通過時） （地先, IC間, 測点など）																															
5. 工事の概要	(1)会社名 中日本ハイウェイ・メンテナンス名古屋㈱ (契約者所在地) 愛知県名古屋市中区錦1-18-22 名古屋ATビル9F (2)発注区分 (指名) <u>本社</u> 支社, 保全・サービスセンター (3)工期 令和5年4月1日から令和6年3月31日まで (4)請負金額 _____ 円 (税込) (5)述べ労働時間 _____ 時間																															
6. 事故の状況	雪氷車両が岐阜各務原 IC 料金所の幅広一般レーン通過時に、フロントプラウと自動精算機のバーが接触した。当方自走可能、バーは当初問題なしであったが、後日損傷が確認された。																															
7. 被災状況（公衆損害事故については、その第一原因者についても記入すること。）

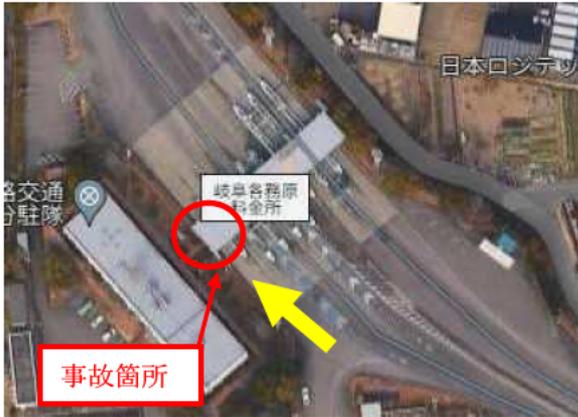
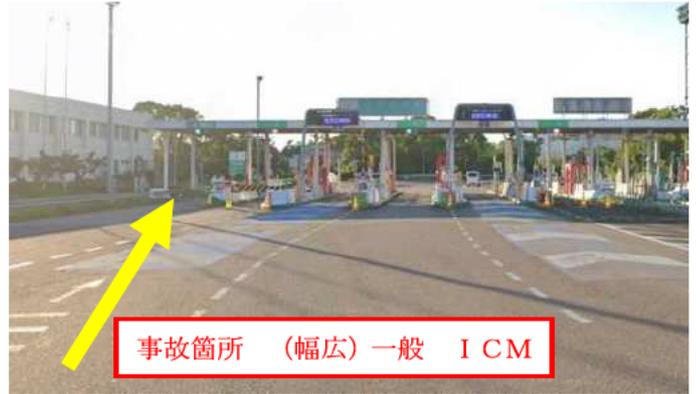
1 1. 位置図・状況図

公衆, 作業員 などの区別	(ふりがな) 氏名	性別 年齢	職種 経歴	当現場 の経歴	被災者の住所		負傷 程度	所属業者名 (本社所在地)	元請との関係	運転手							なし	-	-	-	-	-			
公衆, 作業員 などの区別	(ふりがな) 氏名	性別 年齢	職種 経歴	当現場 の経歴	被災者の住所							負傷 程度																				
					所属業者名 (本社所在地)	元請との関係																										
運転手							なし																									
-	-	-	-	-																												
(物損状況)	人的：被害なし 物損：料金所の閉鎖バーの損傷 道損：なし																															
8. 事故に対する所見（原因考察、警察・労基署の所見など）	_____ _____																															
9. 事故発生後の処置	21：50頃 事故発生、NEXCO ■■■■ 保全 SC 雪氷本部に第一報 料金所スタッフとバーの開閉に支障が無いことを確認。雪氷本部に連絡し作業を継続。 22：10頃 ■■■■ 保全と ■■■■ 保全の当番課長間で、損傷の程度が不明であることから本日時点で事故として取り扱わないことを共有。（保留） 3月4日（月） ■■■■ 保全より ■■■■ 保全へ、事故時は異常がなかったが故障が確認されたため修理を行った旨の連絡あり。担当不在のため翌日連絡するとのことであった 3月5日（火） ■■■■ 保全から事故として取り扱うことの連絡があった																															
10. 取材及び報道	なし。																															
(本業務の本件までの事故状況)	_____ 件, うち死亡 _____ 件, 重軽傷 _____ 件, 物損その他 _____ 件
