【第2報・最終】E23東名阪道 工事用車両とお客さま車両の接触事故

【発生場所】 E23 東名阪自動車道 上り線 KP67.65付近

【工事件名】 2025年度 東名阪自動車道 ■管内維持修繕業務

【受注者名】 中日本ハイウェイ・メンテナンス名古屋(株)

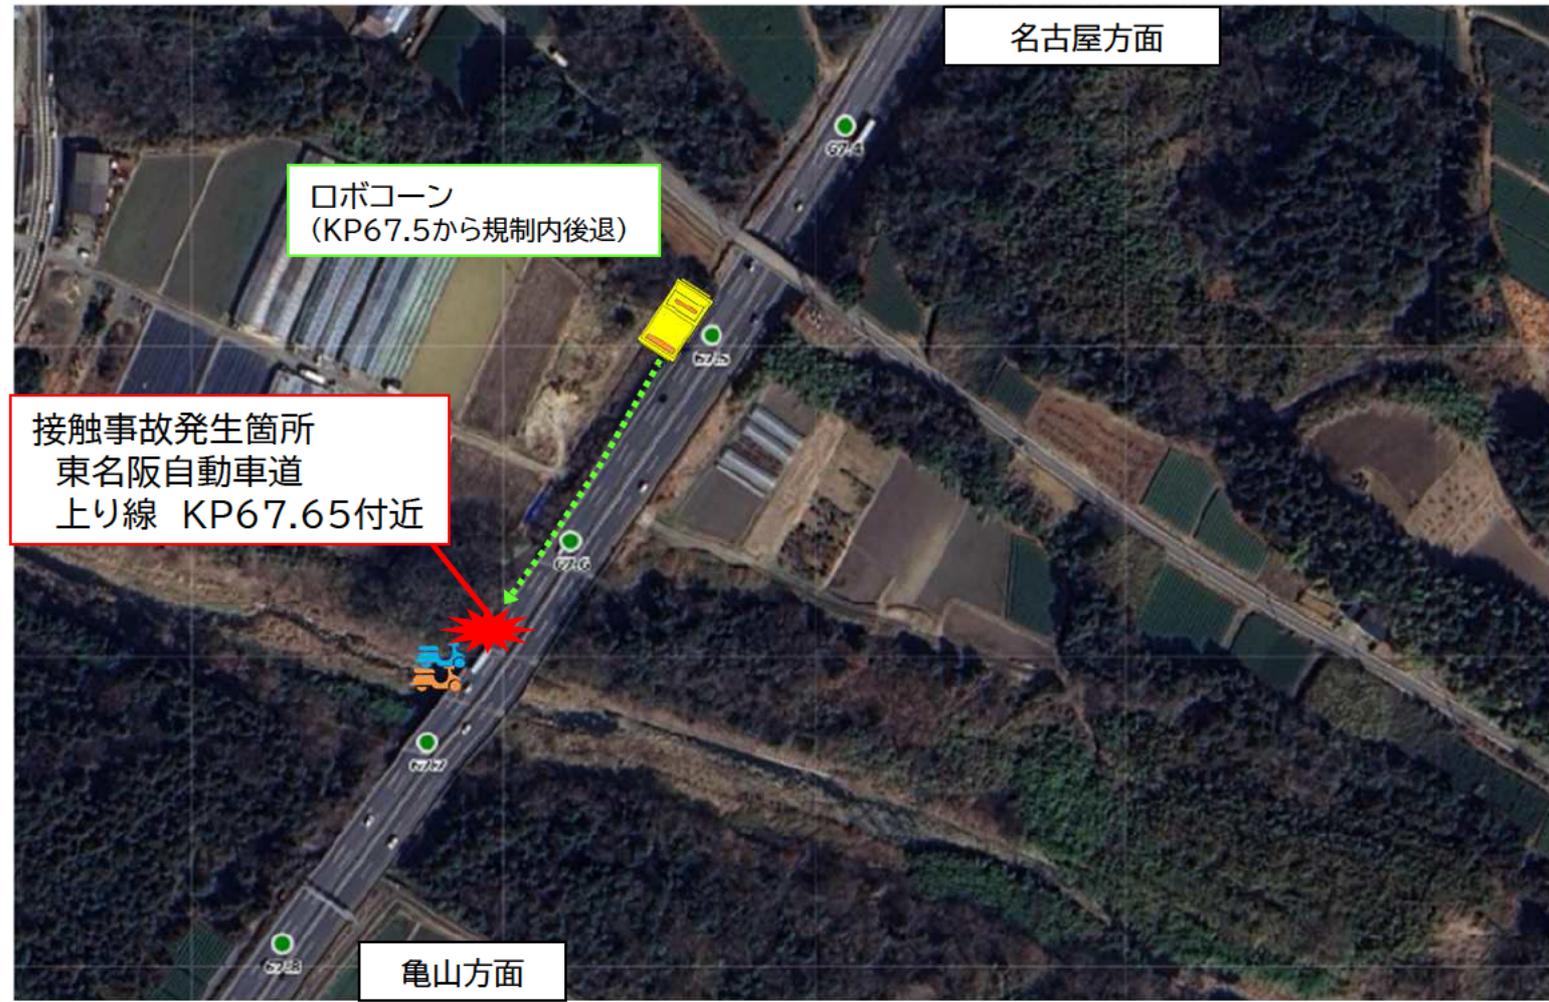
【事象発生箇所 航空写真(東名阪自動車道)】

東名阪上り走行2車線規制において、巡回車が2車線規制の擦り付けテープ・矢印板の破損を発見し、報告を受けた規制責任者が状況確認及び復旧のため、ロボコン車にて規制内を後退中、第一走行車線に停車していたバイクと接触したものの。
