# (第二報)東海環状自動車道 内回り 工事看板接触事象

発生箇所:東海環状道 内回りKP12.0  
(御船高架橋上)

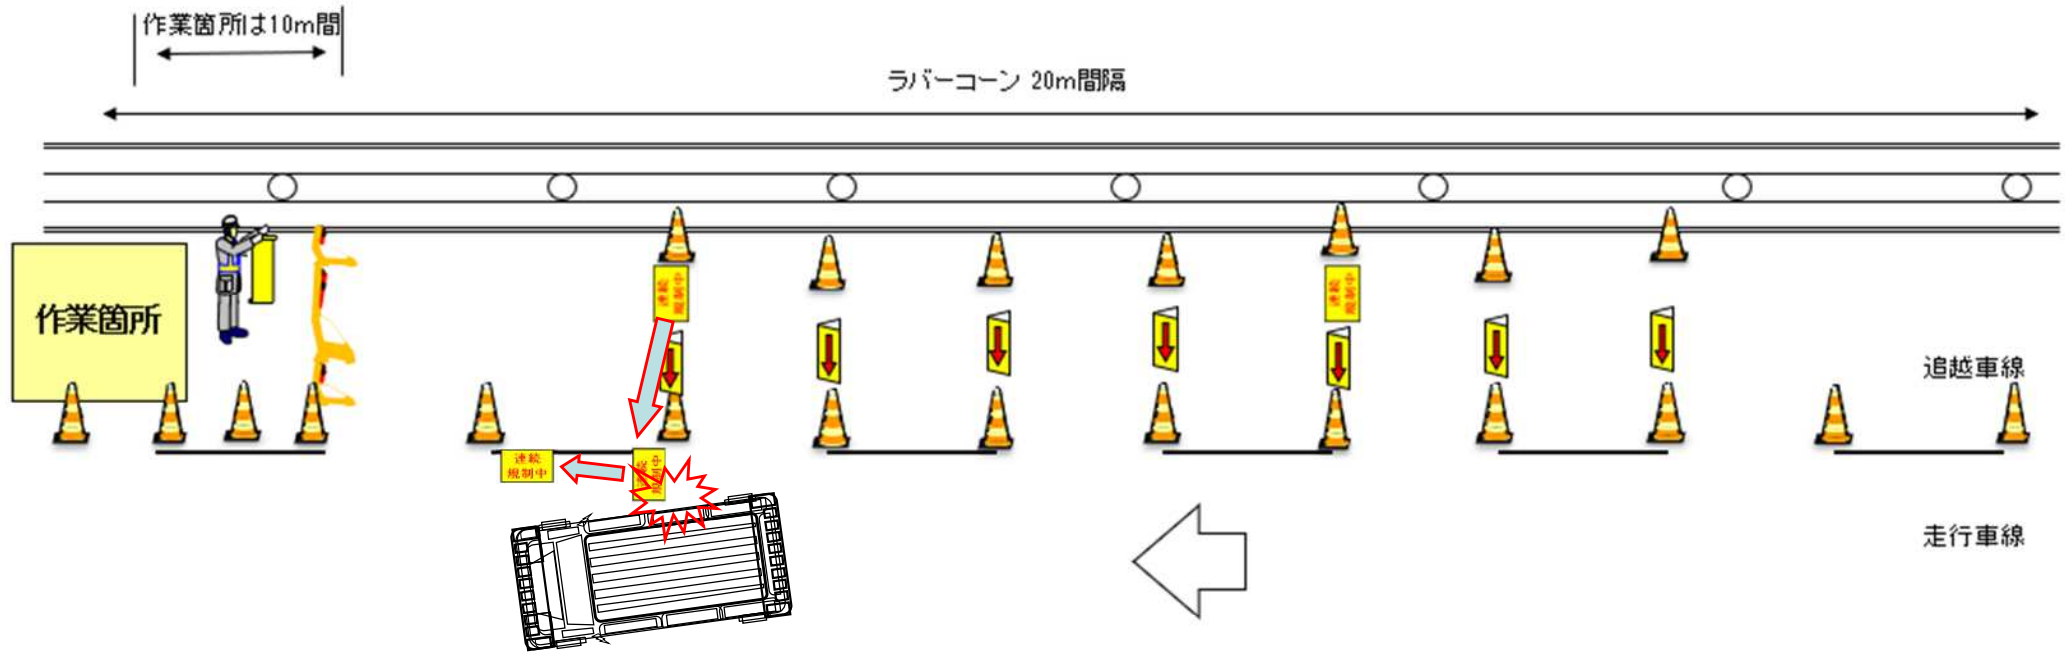
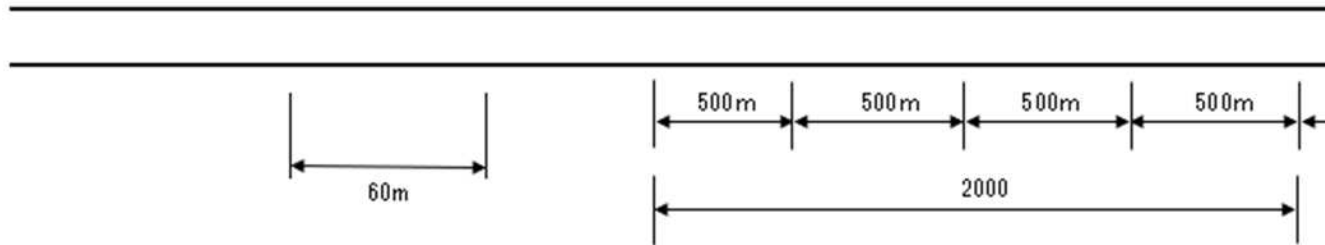
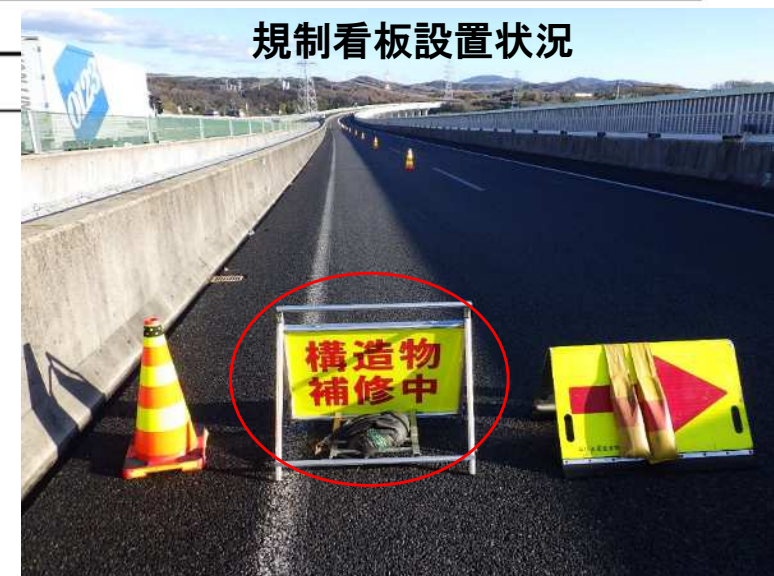
1. 事象日時: 2025年12月15日(月) 14時45分ごろ
2. 発生箇所: 東海環状道 内回りKP12.0付近(御船高架橋上)
3. 受注者名: 中日本ハイウェイ・メンテナンス名古屋(株) (●●●)
4. 工事名: 2025年度 中央自動車道 ●●管内維持修繕業務
5. 事象概要: 中分草刈のため追越車線規制(延長4.1km)中、当該箇所に設置していた工事看板(W900mm×H800mm)が風で走行車線まで動き走行中の一般車と接触したもの  
直近観測地点における事象発生時の平均風速:3.7m/s 1分間瞬間最大風速:5.7m/s
6. 被害状況: 人的被害:なし  
物的被害:相手方 車両(1BOX)側方に擦過痕(自走可)  
当方 規制看板(連続規制中) 1枚
7. 時系列: 14:45 事象発生  
15:00 現場からメンテ事業所へ報告  
15:10 一宮DKC・●●HSC・メンテ本社へ報告  
17:00 緊急安全大会実施  
当該の業者は翌日の作業は中止し安全大会を実施
8. 原因: ①工事看板を固定している土嚢の重量が不足していた。  
②飛散防止対策(ロープ等の設置)がなかった。
9. 対策: ①近隣事業所の実績も考慮し今後は工事看板土嚢2袋(約12kg)で固定する  
②万が一強風で煽られても供用車線側へ飛散しないように工事看板と構造物(Gr等)をロープ等で繋げ飛散防止を行う。  
③今回のようにロープを緊結する構造物が近くに無い橋梁上等においては、立て看板の設置位置を変更し上記対策を行う。  
④上記再発防止策については作業従事者全員に安全大会等で周知すると共に、規制実施日の朝礼等では現場責任者が遺漏なく再周知する。

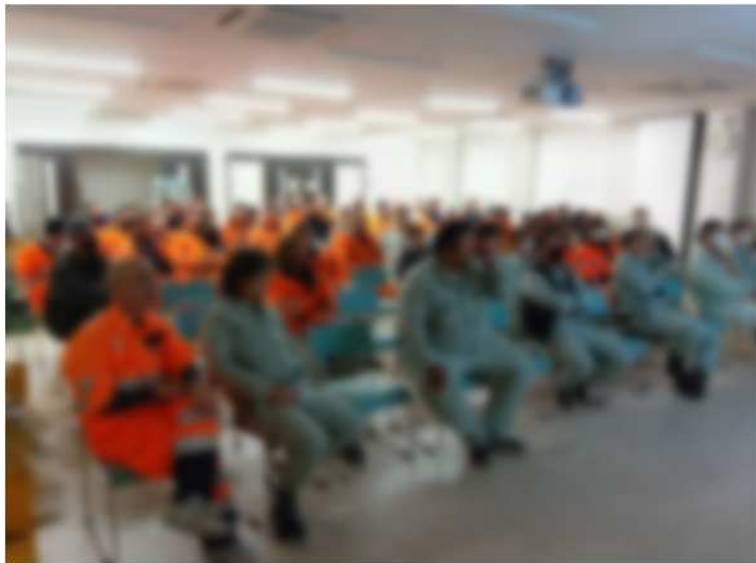
## 緊急安全大会実施状況

- ・土嚢の重さが足りていなかったため数や重量を増やす必要があった。
- ・橋梁上で風が強い現場であったため、ロープで固定するまたは設置しないなどの対策が必要であった。
- ・看板の脚が滑りやすいものであったため、滑り止めの処置を行う。  
または、設置面を大きくして抵抗値を大きくする必要があった。

- ・風の影響を受けにくいメッシュタイプの看板を使うべき。
- ・土嚢を標識の上ではなく、地面においてロープで固定した方が動かないのではないかな。
- ・そもそも、この標識は設置する必要があるのか。
- ・走行の場合はGrに固定する、追越の場合は規制標識用の金具が使用できるのではないかな。固定できない場合は設置しない。
- ・土嚢も劣化しているものがある。古いものは都度交換し、一定の重量を確保できるようにしなくてはならない。
