## 【第3報・最終】 E23 東名阪自動車道 上り線 KP40.35 集中工事規制内での車両接触事故について (東名阪集中工事)

【発生場所】 東名阪自動車道 上り線 KP40.35（東名阪集中工事内）

【件 名】 2026年度 東名阪自動車道 ●●管内維持修繕業務

【受注者名】 中日本ハイウェイ・メンテナンス名古屋（株）

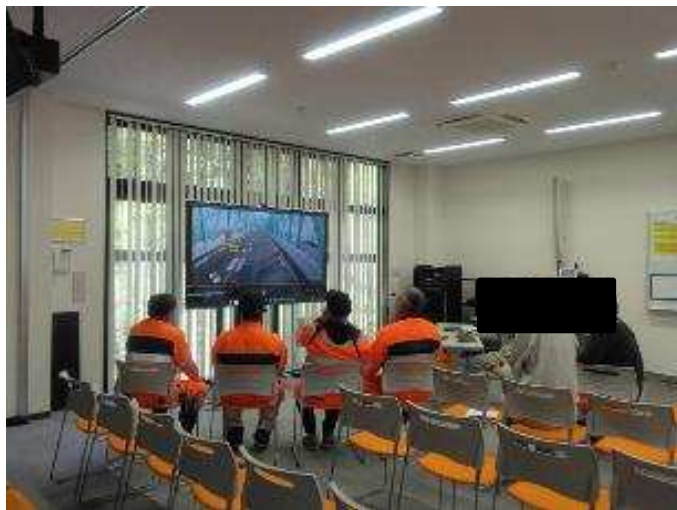
## 【事故状況 ヒアリング状況】

- ・朝礼にて流入箇所を確認していたものの、流入箇所を通過してはいけないという焦りから、流入箇所50m手前から誤って流入してしまった。また、事故当事者の車両は、当該工事（補修隊）の先発部隊であり、現地に誘導員がおらず入口の明示もされていなかった。
- ・規制内流入直後、前方停止車両を視認したものの、その場で停止すると車両後方部が本線にはみ出すと判断(今回流入部から停止車両まで15m程度)し、一時停止せず通過した。また、停止車両の横を通過できると誤った判断をしてしまった。
