中央道 草刈りによる電源ケーブル切断事象

中央道 草刈りによるケーブル切断事象【221.1(下)】

<中央道 221.1(下)【ケーブル切断状況】>

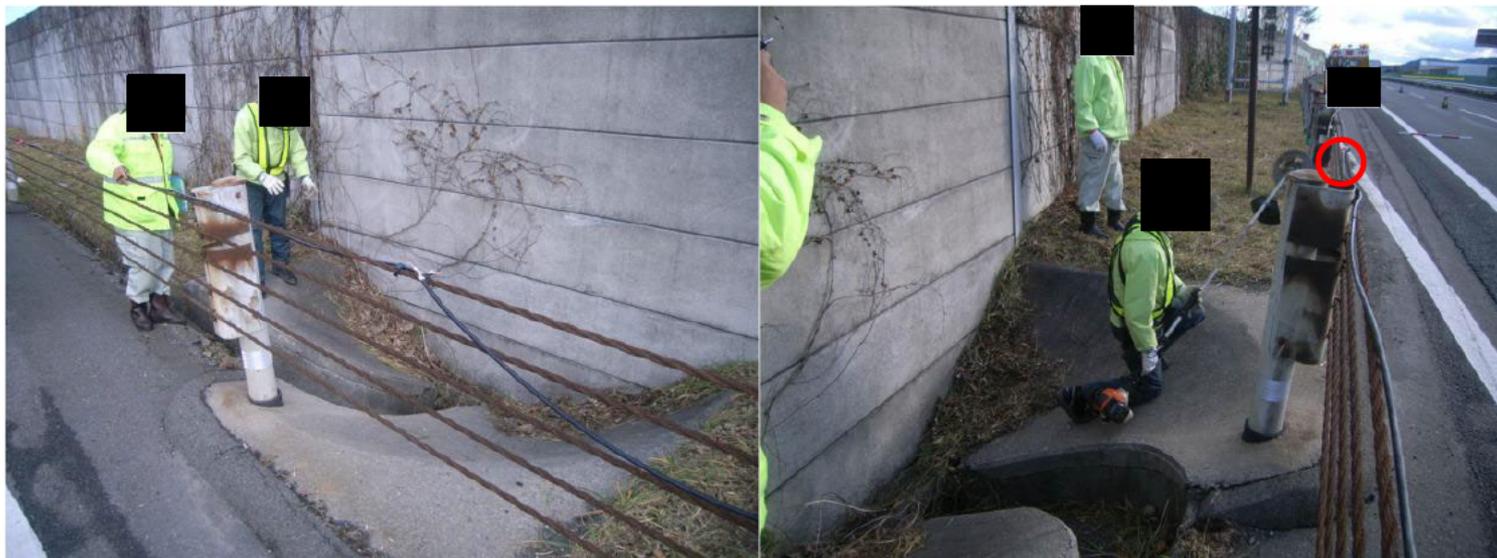
1. 事故発生日時 : 2013年11月28日(木) 14:00頃
2. 発生場所 : 中央自動車道 下り線【221.1KP】
3. 施工業者 : ████████、██████
4. ケーブル切断状況

懸垂幕遠方照明電源ケーブル

- A) 草刈り作業中にコンクリートシールされた縦溝があり、シール部の始まりで刈り払い機のエンジンをとめ、排水溝の上を移動した。
- B) シール部の勾配があるとこで、刈り払い機を持った作業者が足を滑らせて、刈り払い機を振り下ろし、ガードケーブル最上段に添架金具された電源ケーブルを切断した。

- 再発防止対策
- 障害物、移動に障害となる場所では、刈り払い機のエンジンを停止し障害物を越えて安全確認を行ってから作業の続行を行う。
