東名 下り線 302.3KP オービス通信線切断事象

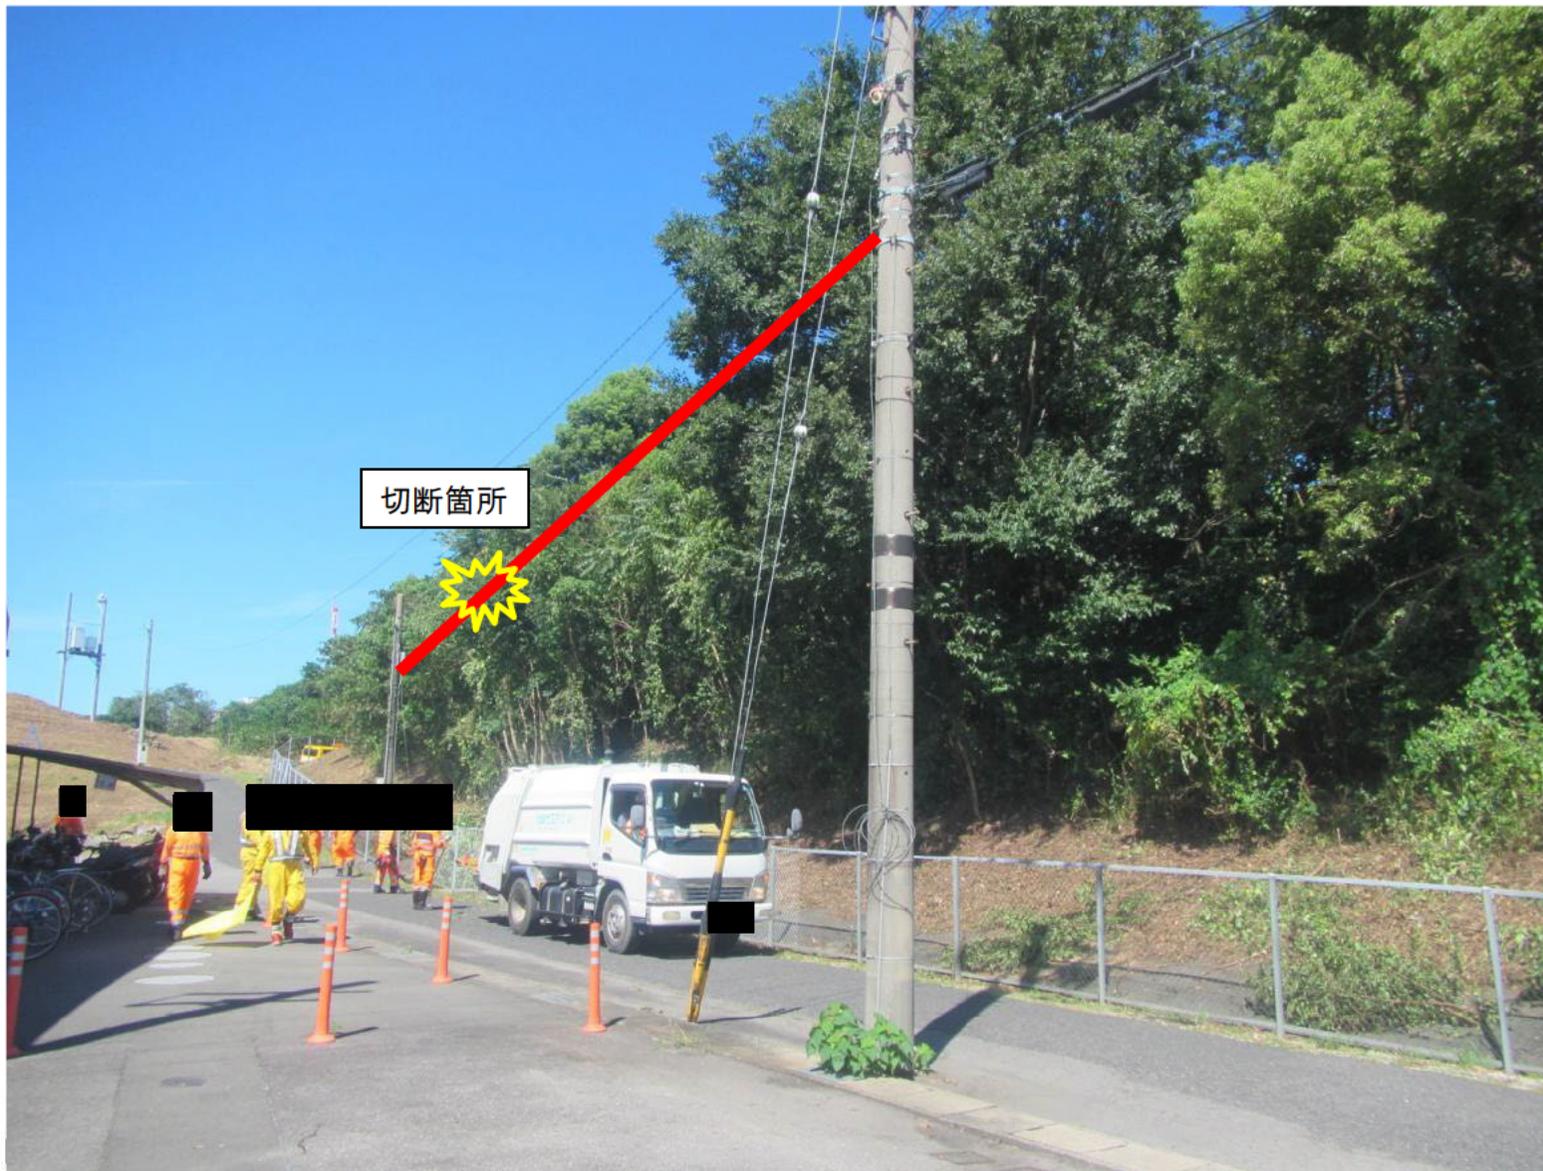
1. 発生日時 2019年9月25日(水) 10:43頃
2. 発生場所 東名高速道路 下り線 302.3KP 側道
3. 概要 東名高速道路 下り線302.3KP(側道)で樹木伐採作業中に伐採した樹木を倒す際、対象樹木が他の樹木とクズで絡み合っており、予期せぬ方向に樹木が倒れてしまいオービス通信線を切断させてしまったもの。
4. 時系列
 - 10:43 配線切断事象発生
 - 10:44 作業員から██████████へ報告
 - 10:45 ██████████担当者からメンテ担当者へ報告
 - 10:55 メンテ現着・現地確認
 - 11:15 メンテ担当者からNEXCO保全計画課長へ報告
 - 12:08 ██████████現着・現地確認開始
 - 12:28 ケーブルが上り線側のオービス通信線と判明
 - 14:33 復旧作業完了
 - 15:00～ 緊急安全大会実施

オービス通信線切断箇所

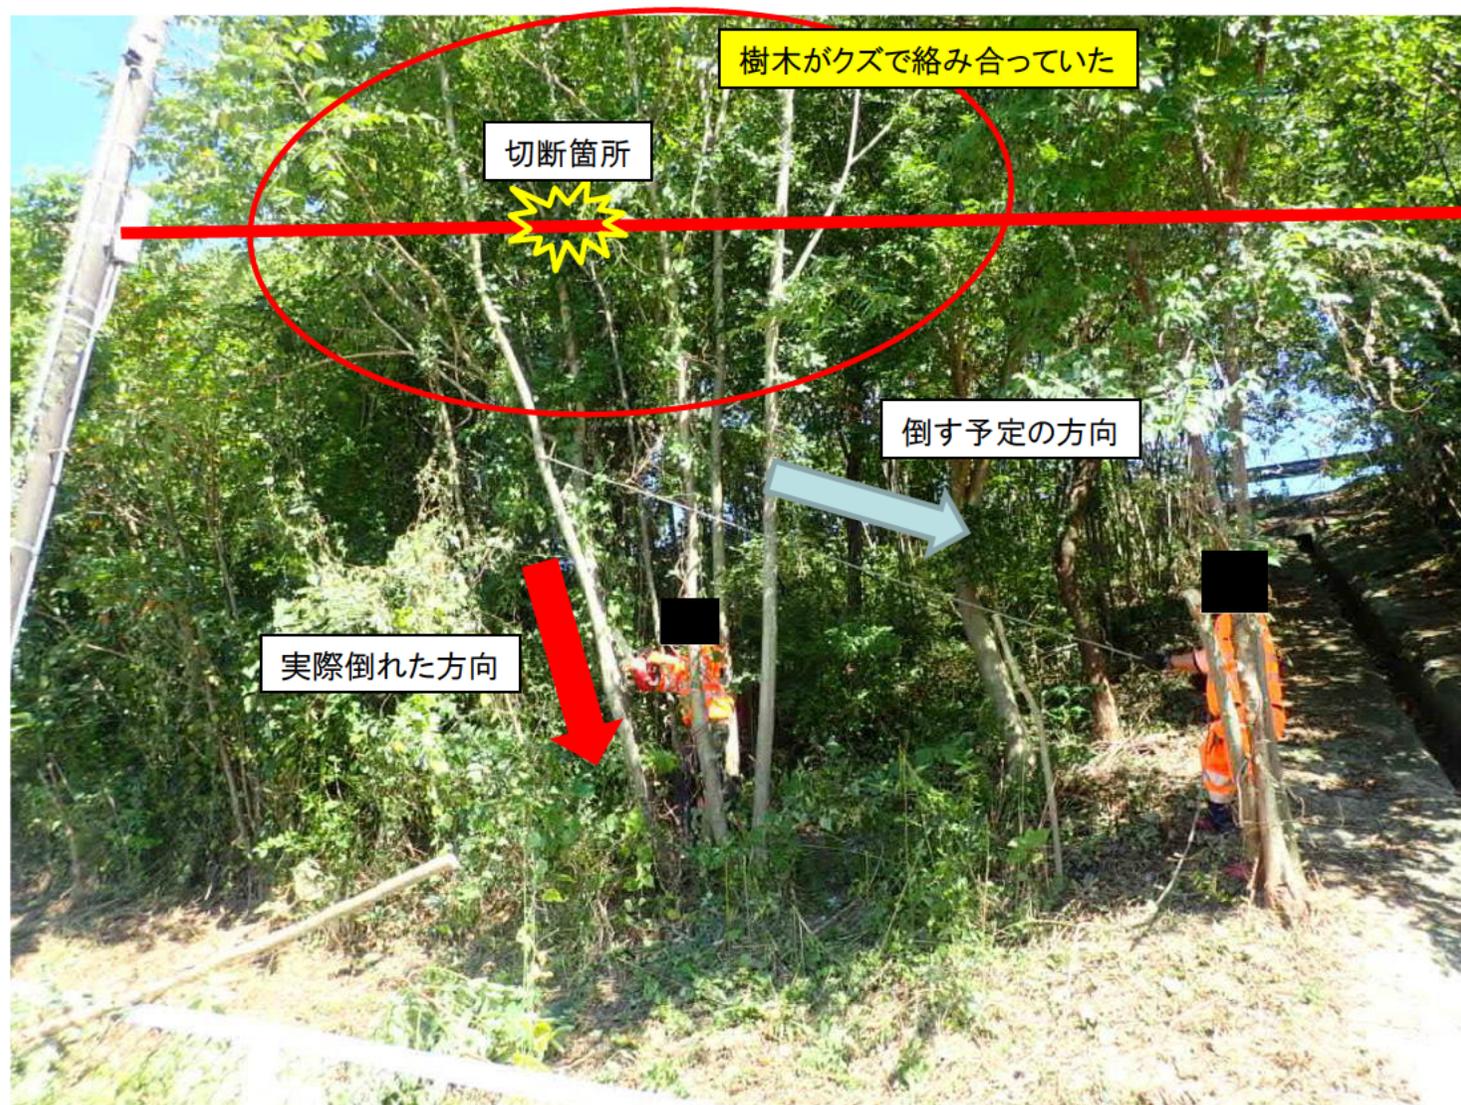
発生状況
