E1名神高速道路 敏満寺橋(多賀SA) 水道管損傷事象

R元年11月21日8時時点
■■■■保全・サービスセンター

1. 業務名 2019年度 名神高速道路 ■■■■管内維持修繕業務
2. 受注者 中日本ハイウェイ・メンテナンス名古屋(株)
3. 発生日時 令和元年11月21日(木)2時30分頃
4. 発生場所 E1名神高速道路 下り線418.0kp付近敏満寺跨道橋(多賀SA上下線連絡橋)
5. 概要 敏満寺橋に着雪防止装置を取り付けるためのアンカー削孔中に、跨道橋地覆内に設置された上水道管を破損させたもの。
6. 被害状況 多賀SA(上り線)の断水によるテナントへの一部営業停止及びトイレ施設の機能低下(洗浄水及び手洗い水の停止)
7. 対応状況 破損した管の復旧作業中。現在本線路肩規制を実施し地覆部のはつり作業中
断水への対応として、散水車及び防災備蓄用飲料水にてお手洗い用水等として仮対応中

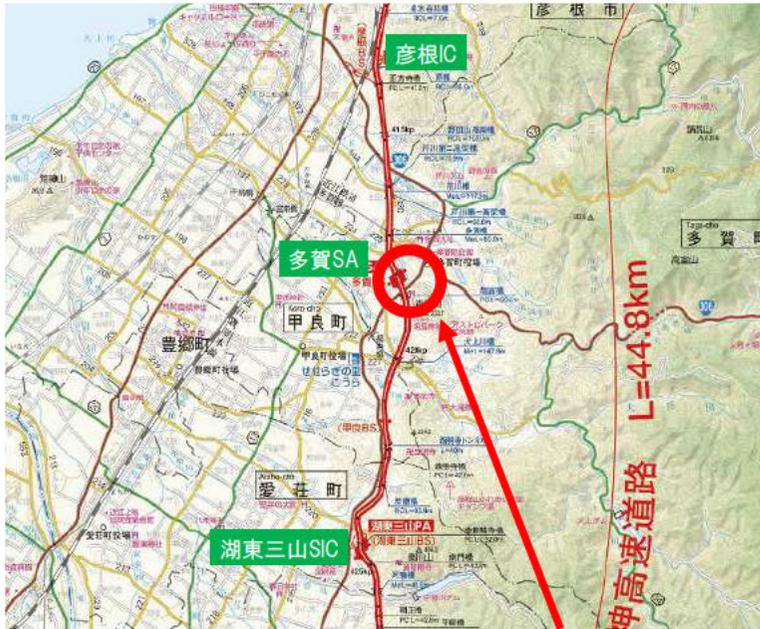
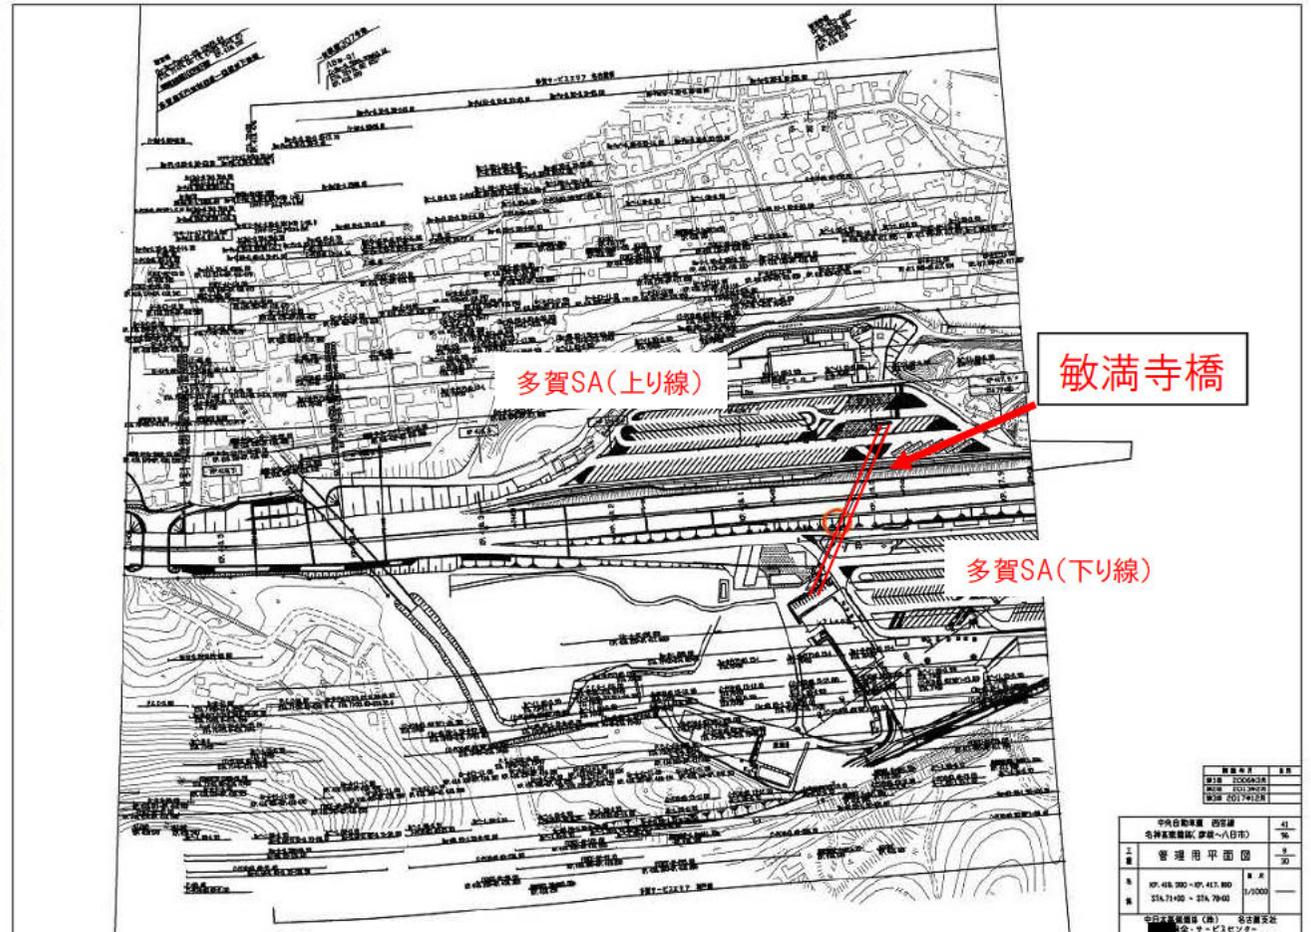
8.事象発生箇所

事象箇所
 E1名神高速道路
 下り線 418.0kp
 敏満寺橋

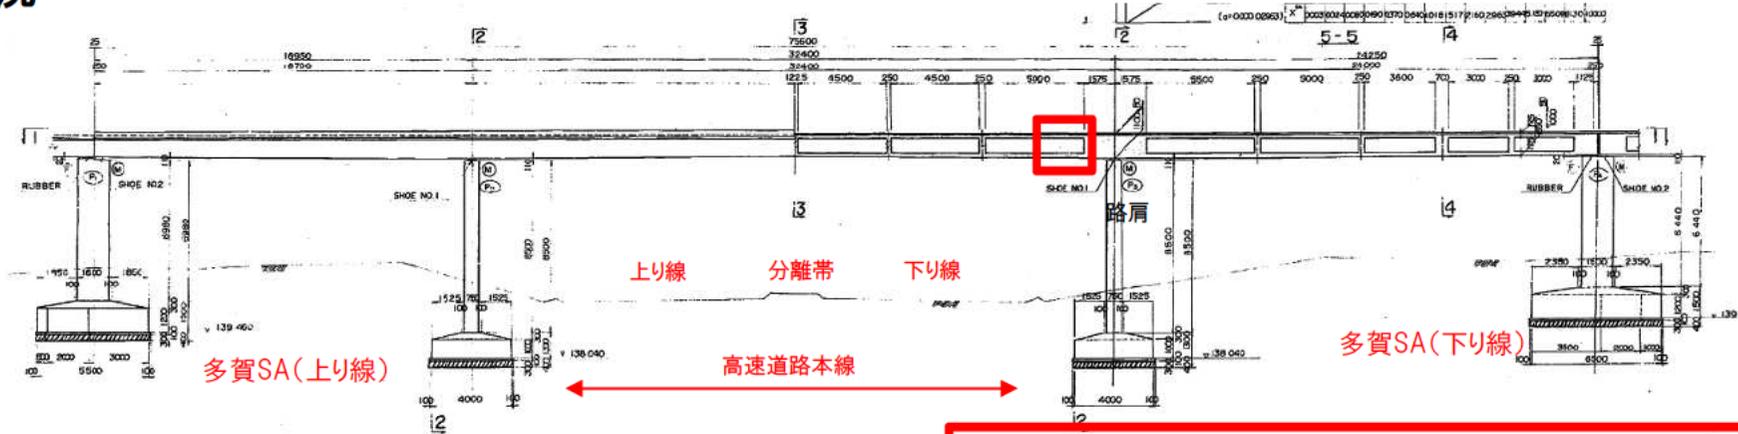
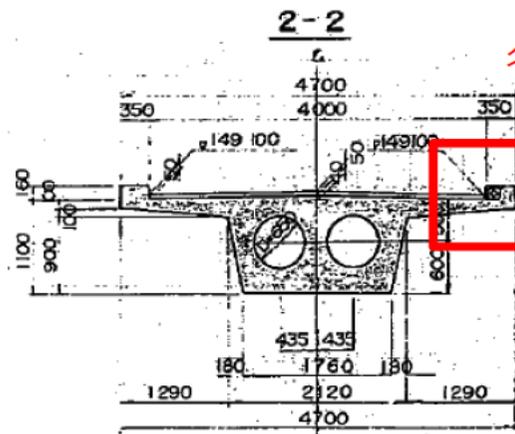
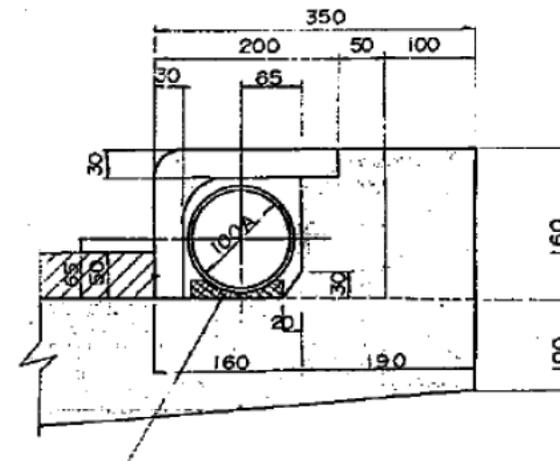
10.配管状況

敏満寺橋(多賀SA)

京都方面

名古屋方面
