【第2報】E19中央道 ディスクサンダーによる太腿負傷事故

- 発生日時 2020年6月23日(火) 15:10頃
- 発生場所 E19 中央自動車道 恵那山TN東坑口(266.2kp) 事故復旧工事
- 受注者 中日本ハイウェイ・メンテナンス名古屋(株)
- 作業者 [REDACTED]
- 事故概要 事故復旧工事で立入防止柵胴縁の切断にディスクサンダーを使用していたところ、ディスクサンダーの刃がキックバックし、右太腿内側を負傷。
切創長さ5cm、深さ5mm程度。
- 時系列6/23
 - 15:10 事故発生
 - 15:15 現場からメンテ事務所、[REDACTED]事務所へ連絡
 - 15:20 NEXCO [REDACTED] HSCへ報告
 - 15:22 メンテ本社へ報告
 - 15:30 [REDACTED]社員により [REDACTED]病院へ搬送中

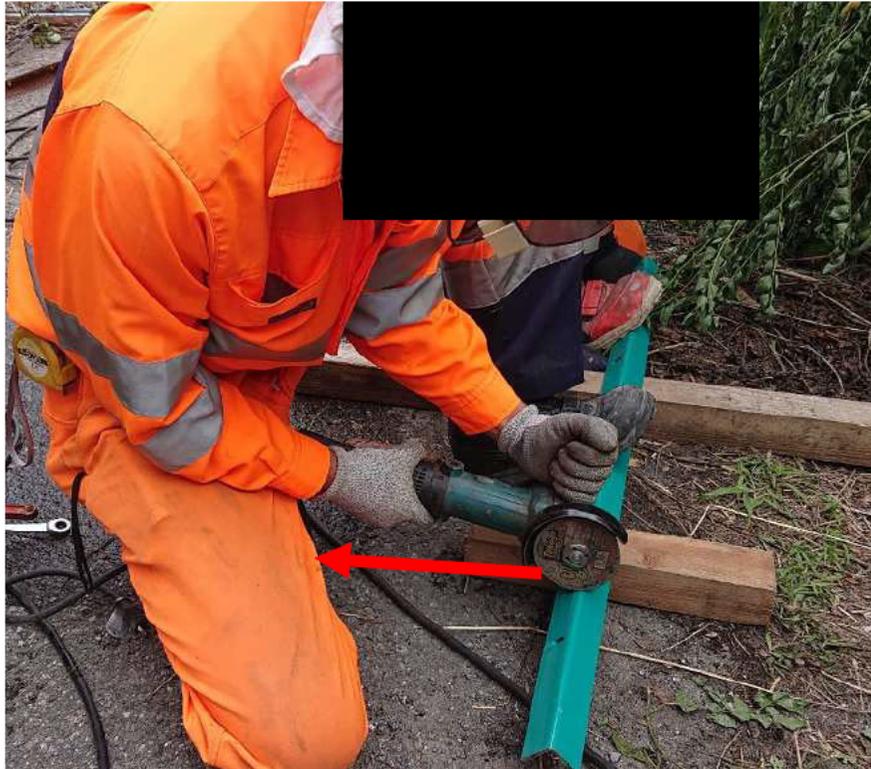
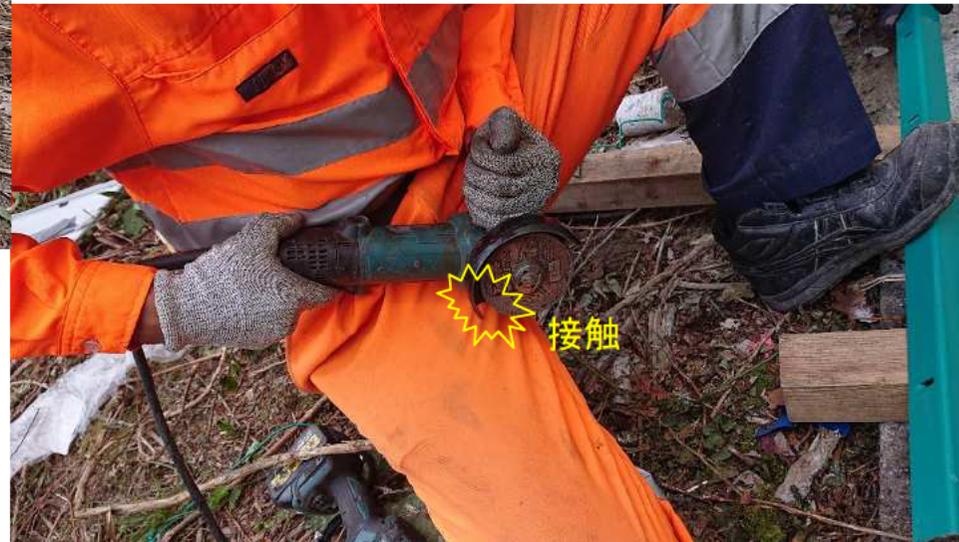
事故状況：再現写真

胴縁切断中にキックバック
