樹木選定作業中の右手指切創事故

1. 発生日時 令和2年7月10日(金) 10:15頃
2. 発生場所 伊勢湾岸自動車道 湾岸長島IC Dランプ 出口料金所ブース手前
3. 概要 伊勢湾岸自動車道 湾岸長島IC出口料金所ブース手前の樹木選定作業中の事故。
ハンドトリマーで標識手前の樹木を剪定中に右手中指の第一間接付近を切創して
しまったもの。(原因不明)
4. 被災状況 右手中指 第一関節付近切創 (診察終了)
〈診断結果〉 被災者は、救急車で救急病院へ搬送後、処置室で診察。右手中指を8針縫合。
腱や神経は切断していなかった。(診療情報:右第3指末節部挫創)
「救急病院のため診断書がだせない」 明日自宅近くの病院で診察を受け診断書発行予定

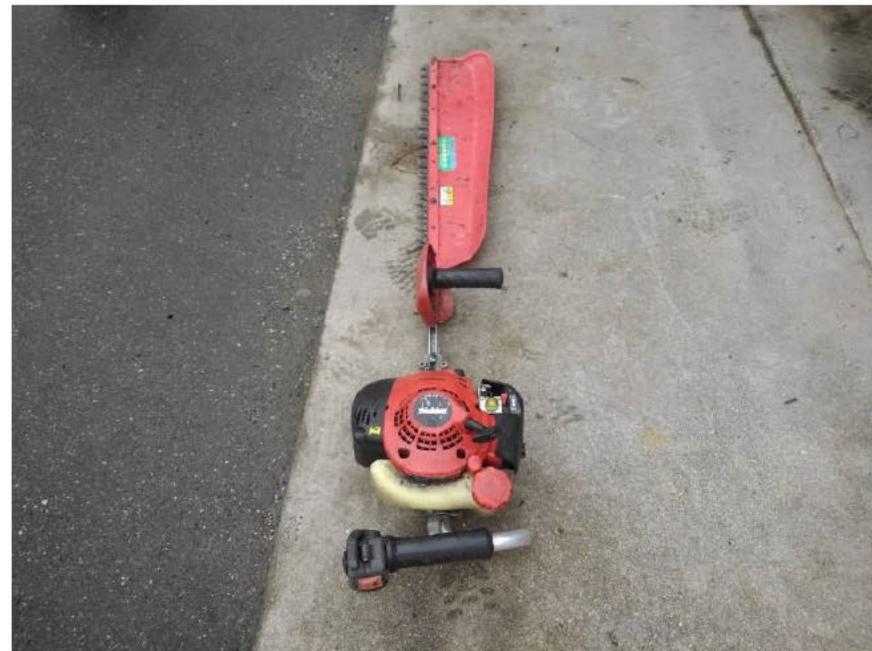
使用機械:ハンドトリマー

- ①被災者は、剪定中に親指ぐらいの太さの枝を、トリマーで上から押え付けて切ろうと力を入れていた。力を入れていた右手が持ち手から離れてしまいトリマーの刃で右手中指を負傷した。

- ①親指程度の太さの枝を切る場合は無理せずに一度トリマーを停止して剪定ハサミか鋸で切る。
- ②トリマー本体の重量が重いため、連続作業は止めて、こまめに休憩を取る。
- ③耐切創用手袋が滑りやすいという意見があったため、7月13日(月)午前中に■■■■にて 実験・検証を行う。

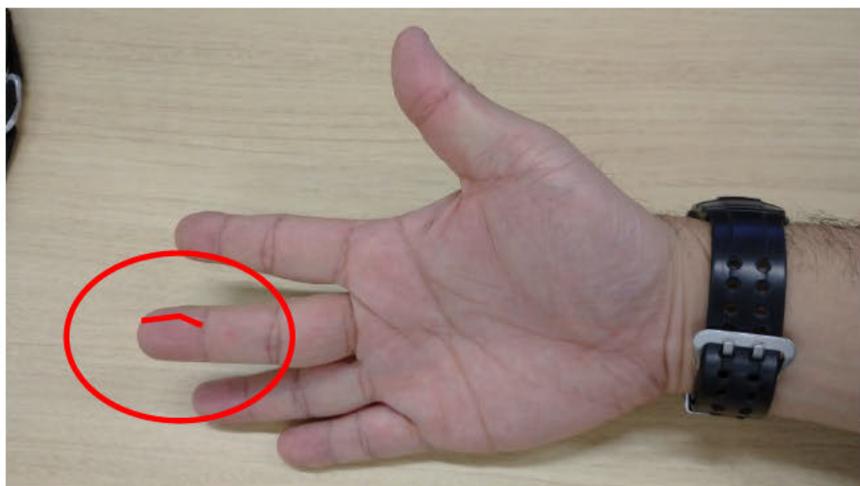
被災状況

右第3指末節部挫創
(8針縫合)

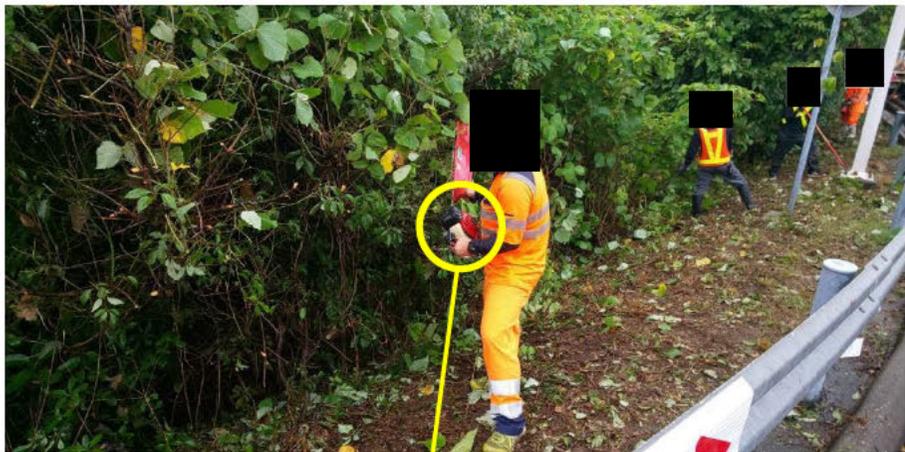
作業状況(再現)

○付近で切創(本人談)

- ①被災者は、耐切創用手袋・保護眼鏡は着用していた。
- ②現場は、小雨が降っていたが手元が濡れるほどではなく、足場も良好であった。
- ③被災者は、親指ぐらいの太さの枝を剪定するため、トリマーで上から押え付けて切ろうと力を入れていたが、その時、右手が離れた可能性がある。被災者は、事故時、気が動転して、被災したときの詳細な記憶がない。
- ④周囲の作業員で被災状況を見ているものはいなかった。

- ①親指程度の枝だと力が要るので、無理はせずに一度トリマーを停止して剪定ハサミか鋸で切った方がよい。
- ②事故時のトリマーは、重量が約5kgと重いので、連続作業は止めて、こまめに休憩を取ったほうが良い。
- ③耐切創用手袋は、集草作業でレーキの柄を持った手が滑りやすくなる。手の平に汗をかくと更に滑りやすい。
