【最終報】E 1 名神高速道路 作業員負傷事故

【発生日時】 令和2年12月4日（金） 11：30頃

【位置・区間】 E 1名神高速道路 下り羽島IC～安八SIC（下場）

【工事名】 2020年度 名神高速道路 ■管内維持修繕業務

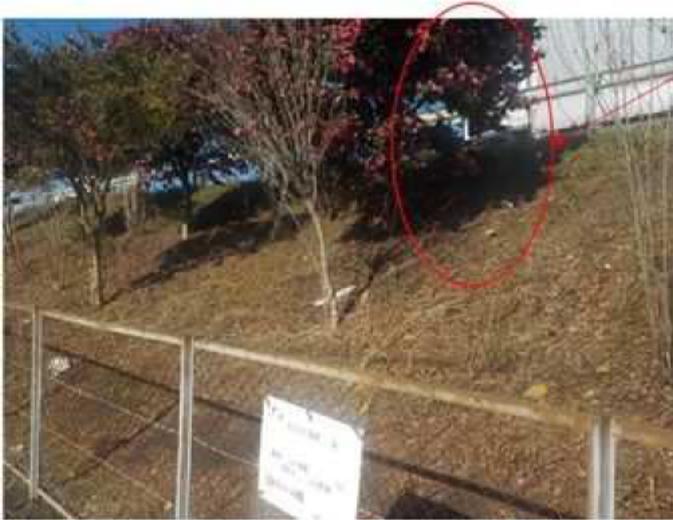
作業現場の状況

伐採をしていた樹木（写真は伐採済）

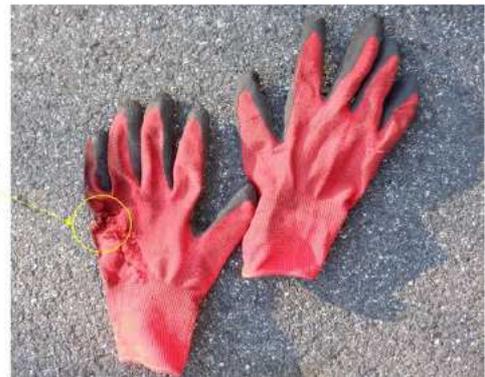
チェーンソーが
当たった箇所

【被害状況】 人的被害あり 作業員 手の甲を切り、ケガを負ったもの（第三者被害無し）
（診断書）病名 左固有小指伸筋腱断裂、左小指中手骨、基節骨骨欠損
受傷日より約6週間の加療を要す見込みである。

- ・耐切創手袋を持っていたが、作業車の中に入れてたままであった。
- ・細かい作業できないため、作業のし易いゴム手袋をして作業していた。
(対応策)
- ・作業にあわせ手袋を使い分けるよう、チェーンソーに耐切創用手袋を装備し常に一体化させる。

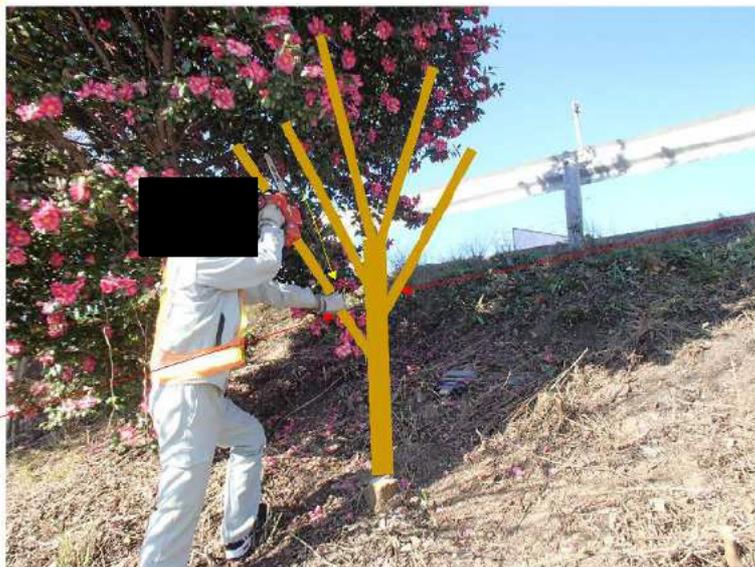
事故の状況

枝を手で掴み
作業していた

伐採する木

- ・作業員は法面で体の安定が悪かった為、伐採する枝ではない枝を掴み体を固定させ片手作業をしていた。

- ・作業責任者は作業員が両手でチェーンソーを持って作業ができるかを各現場で確認する。
- ・チェーンソー取扱い者の肩より下の枝を切る。無理に上の方の枝を切らない。

- (1) チェーンソーに耐切創用手袋を装備し常に一体化させ、作業時には必ず使用できるようにする。
- (2) 伐採時には作業責任者は作業員が両手でチェーンソーを持って作業できるかを各現場で確認する。また、チェーンソー取扱い者の肩より下の枝を切るものとし、無理に上の枝を切らない。

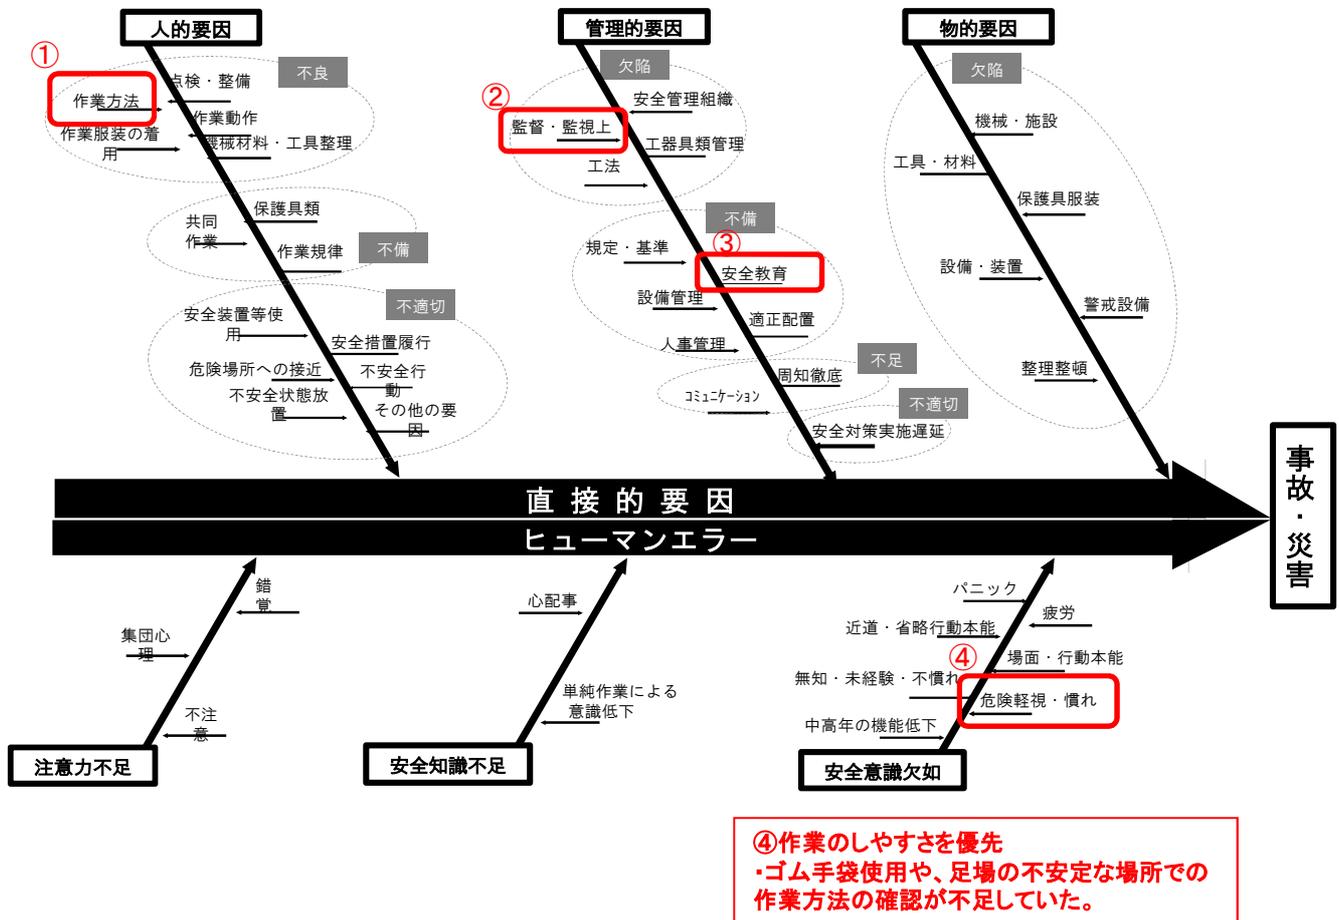
(参考④)特性要因図(フィッシュボーン)

①作業手順書の不徹底

・必ずチェーンソーは両手で持つとの記載があるが、片手で作業が行われていた

②作業手順書の不備により作業員への安全教育が不十分

・作業手順書では、足場の不安定な場所での作業方法の記載がない
 ・保護具として保護手袋としか記載がなく、耐切削性手袋等の具体的な記載がない

③職長会議等での安全教育が不十分

・月1回の安全推進委員会、週1回職長会議を行っていたが、職長会議は翌週の作業内容の確認等で終わっていた

- (1) 朝礼時、全作業員による小集団での作業手順書の読み合わせを行う。
- (2) 作業前に作業責任者による指差し呼称で保護具の確認を行う。
- (3) 作業手順書にない作業やその他疑義が生じた場合は一旦作業を止め、作業手順を確認したうえで、作業を再開するものとする。
- (4) 週1回職長会議では、翌週作業の作業内容確認、作業手順書の読み合わせを行い、作業手順書の修正改善を行う。
- (5) メンテ本社との合同安全パトロールを行い作業手順書の見直しを行ったうえで指導・教育を徹底する。なお、見直しの際には、同様な作業を含む全ての工種の作業手順書に反映させるものとする。
