1. 発生日時 令和3年7月15日(木) 7:20分ごろ
2. 工事名 令和3年度 中央自動車道 事業所管内維持修繕業務
3. 発生場所 中央自動車道 上り線 307.1kp
4. 概要 緊急法面樹木伐採作業を実施していたところ、伐採木を介錯ロープで引き倒す際、流出土砂に埋もれていた既設排水溝に右足がはまり転倒。
痛みがあった為近くにいた作業責任者に状況報告し責任者の指示にて安全な場所で休んでいた。
その後事務所帰着後、自宅付近の事業所クリニック受診。
5. 被害状況 右足首骨折全治3ヶ月の診断。
6. 位置図

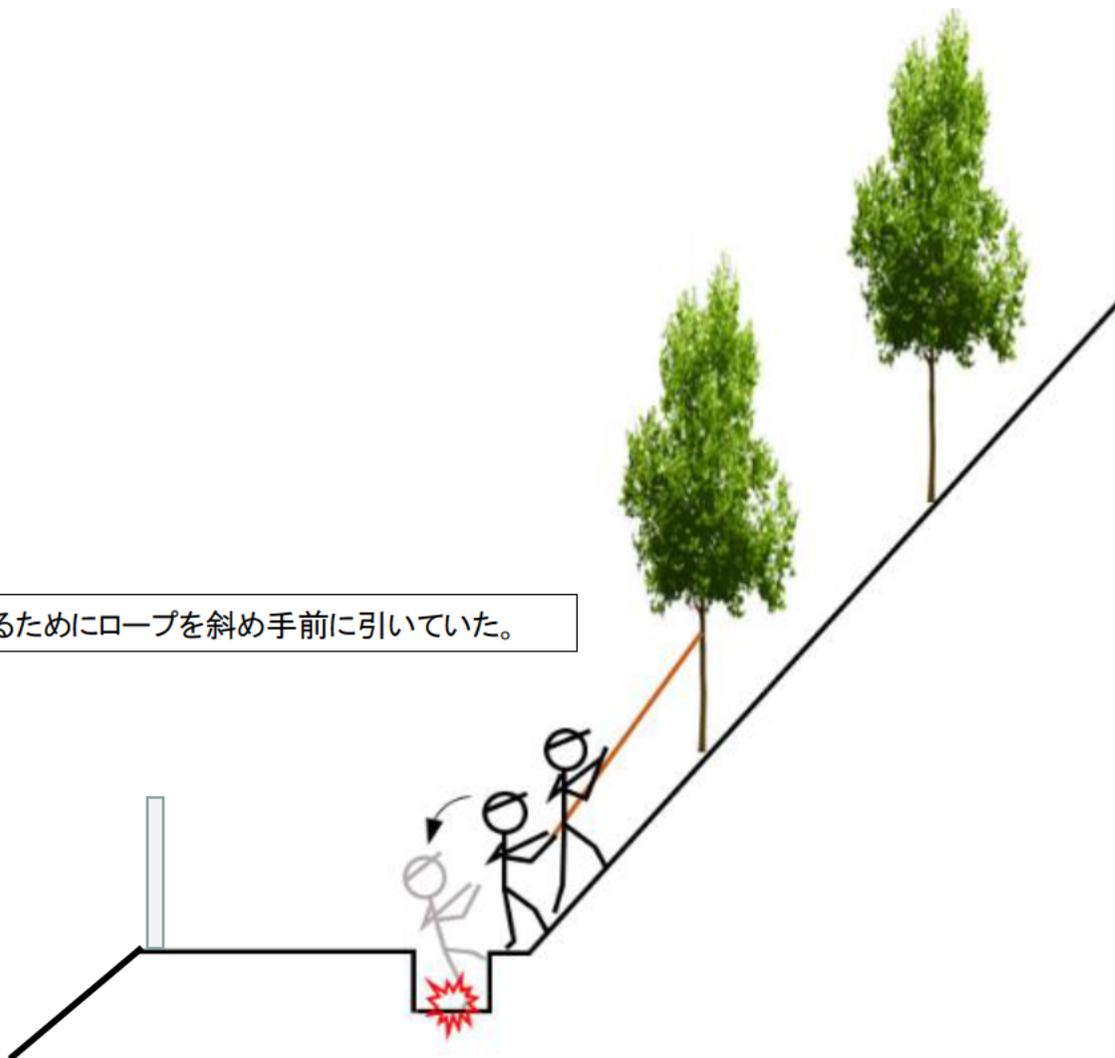
作業状況

立ち入り防止柵を避けるためにロープを斜め手前に引いていた。

流出土砂で排水溝が埋まっていた為、足元に排水溝がある事に気付かなかった。

緊急時であっても全員で作業現場の状況確認を行う。

ロープを引く際には、足場の確認を行う。

作業着手前に全員で作業現場の図面確認を行う。

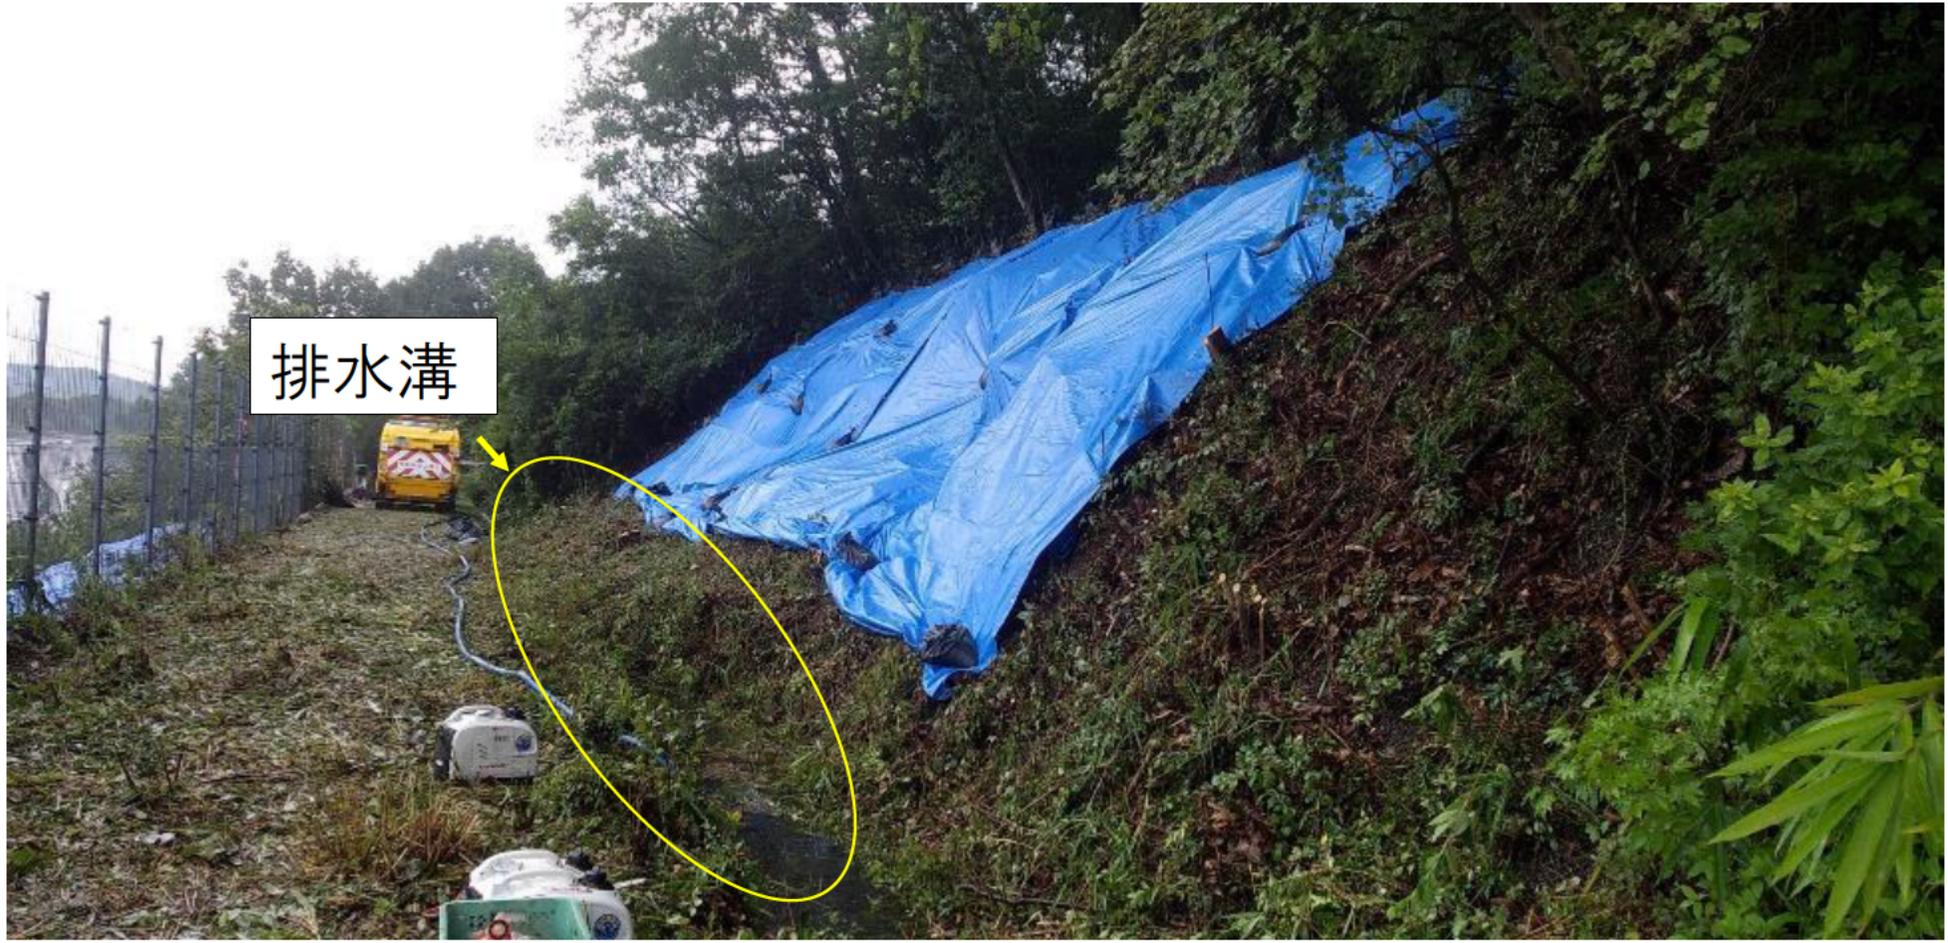
現場写真

作業前の確認不足。

事前に排水溝がある事は把握していたが、緊急作業であった為、焦っていた。

介錯ロープを引いていた為、注意が樹木に集中し足元の確認が不足していた。
