雪氷対策作業 塩カル小袋落下事故 No.1/3

■発生日時:2021年10月27日(水) 15時20分頃

■発生場所:名神高速道路 湖東三山SIC取付道付近 一般国道307号線

■件名:2021年度 名神高速道路 ■管内維持修繕業務(雪氷対策作業)

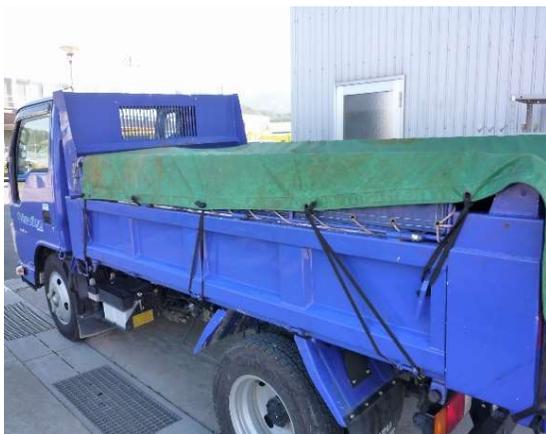
通常運搬時の状況：あおりをたてて、シートをゴムで固定

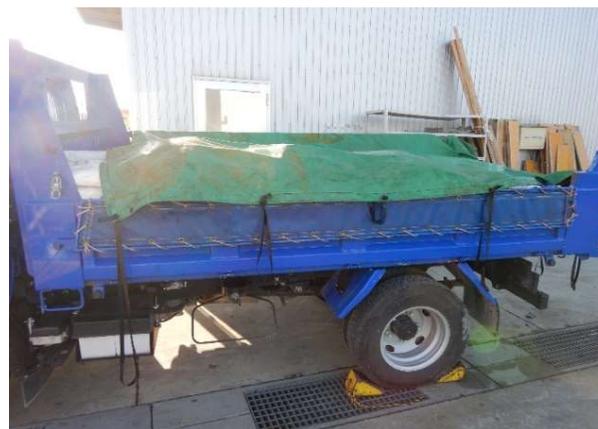
荷卸し時にシートのゴムをはずしあおりを下げる

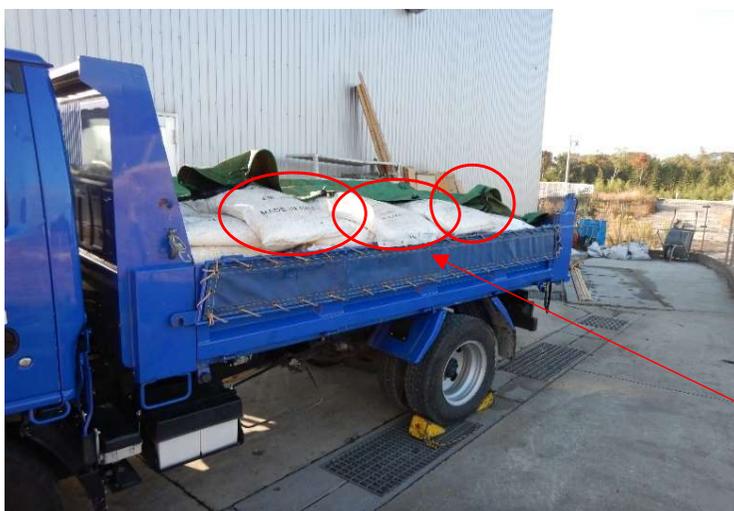
落下時の状況：あおりが寝たままで、落下した側のシートが固定されておらず半掛け状態

あおり上の3袋が落下

■内容:塩カル小袋を配布する為、現場に向かったが間違った場所であったため、作業責任者が正規の場所を電話で伝えた。そのとき既にダンプは塩カル小袋を配布する為、シートとあおり上部を下ろしており、正規の場所に向かう際にシート・あおりを直し忘れたまま走行し、カーブ部の遠心力により塩カル小袋(25kg)3袋を落下させた。落下した際、塩カル小袋は破け、塩が飛散した。

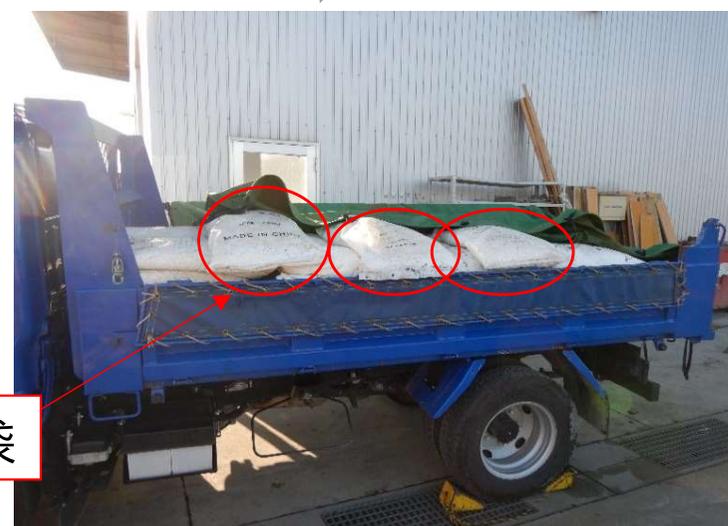
落下した小袋

■事故後の対応:落下させたダンプ運転手・助手がすぐに回収作業を行い、作業責任者が直ちに落下場所に向かい回収作業に参加した後、最終確認を行った。
