発生日時 2022年2月18日(金) 5:40頃

発生場所 滋賀県犬上郡甲良町池寺付近

概要 エリアキャストが通勤（1名乗車）のため、下り多賀SAへ向かう途中R307を走行していた際、降雪・積雪があり下り坂の右カーブを曲がり切れずガードレールに衝突したもの。

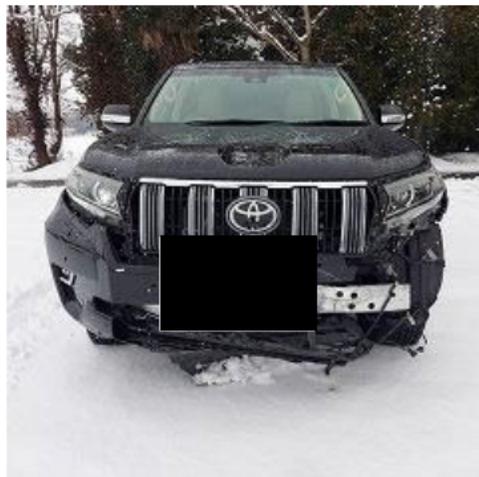
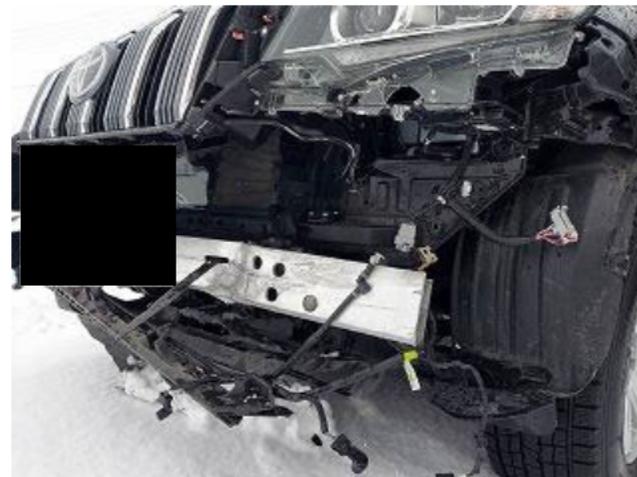
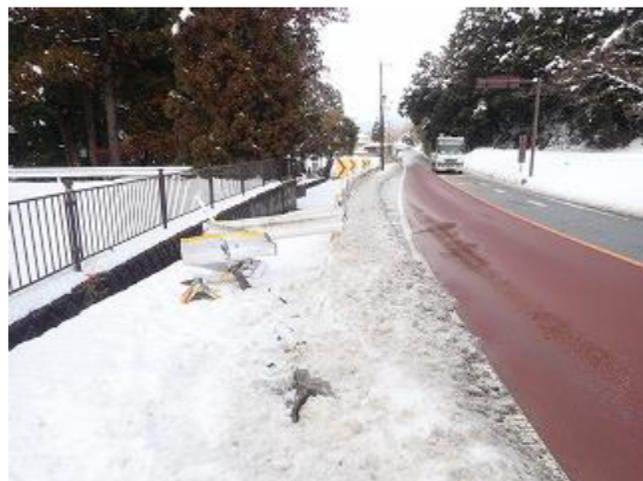
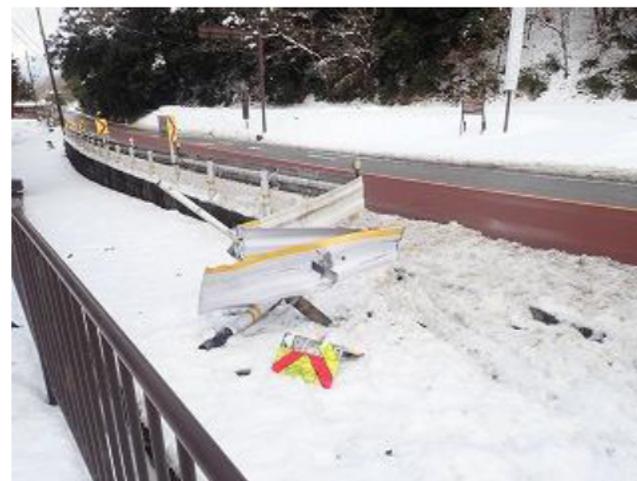
損傷写真

被災状況 物損被害：R307のガードレール
（当方）フロントバンパー破損（自走可）
負傷者、第三者被害なし

事故原因 当時、降雪・積雪は確認していたため、いつも以上に慎重に運転を行っていたが、下り坂の右カーブで車両が横滑りをし、ハンドル操作が間に合わずにガードレールへ衝突してしまった。

再発防止対策 降雪があるときは、通常時よりも慎重に運転すること、天候を見て出発時刻を調整し、また慌てずゆっくりと運転することを心がける。
