HSC管内 雪氷車両接触事故報告 (物損)

HSC管内 雪氷車両接触事故報告（物損）

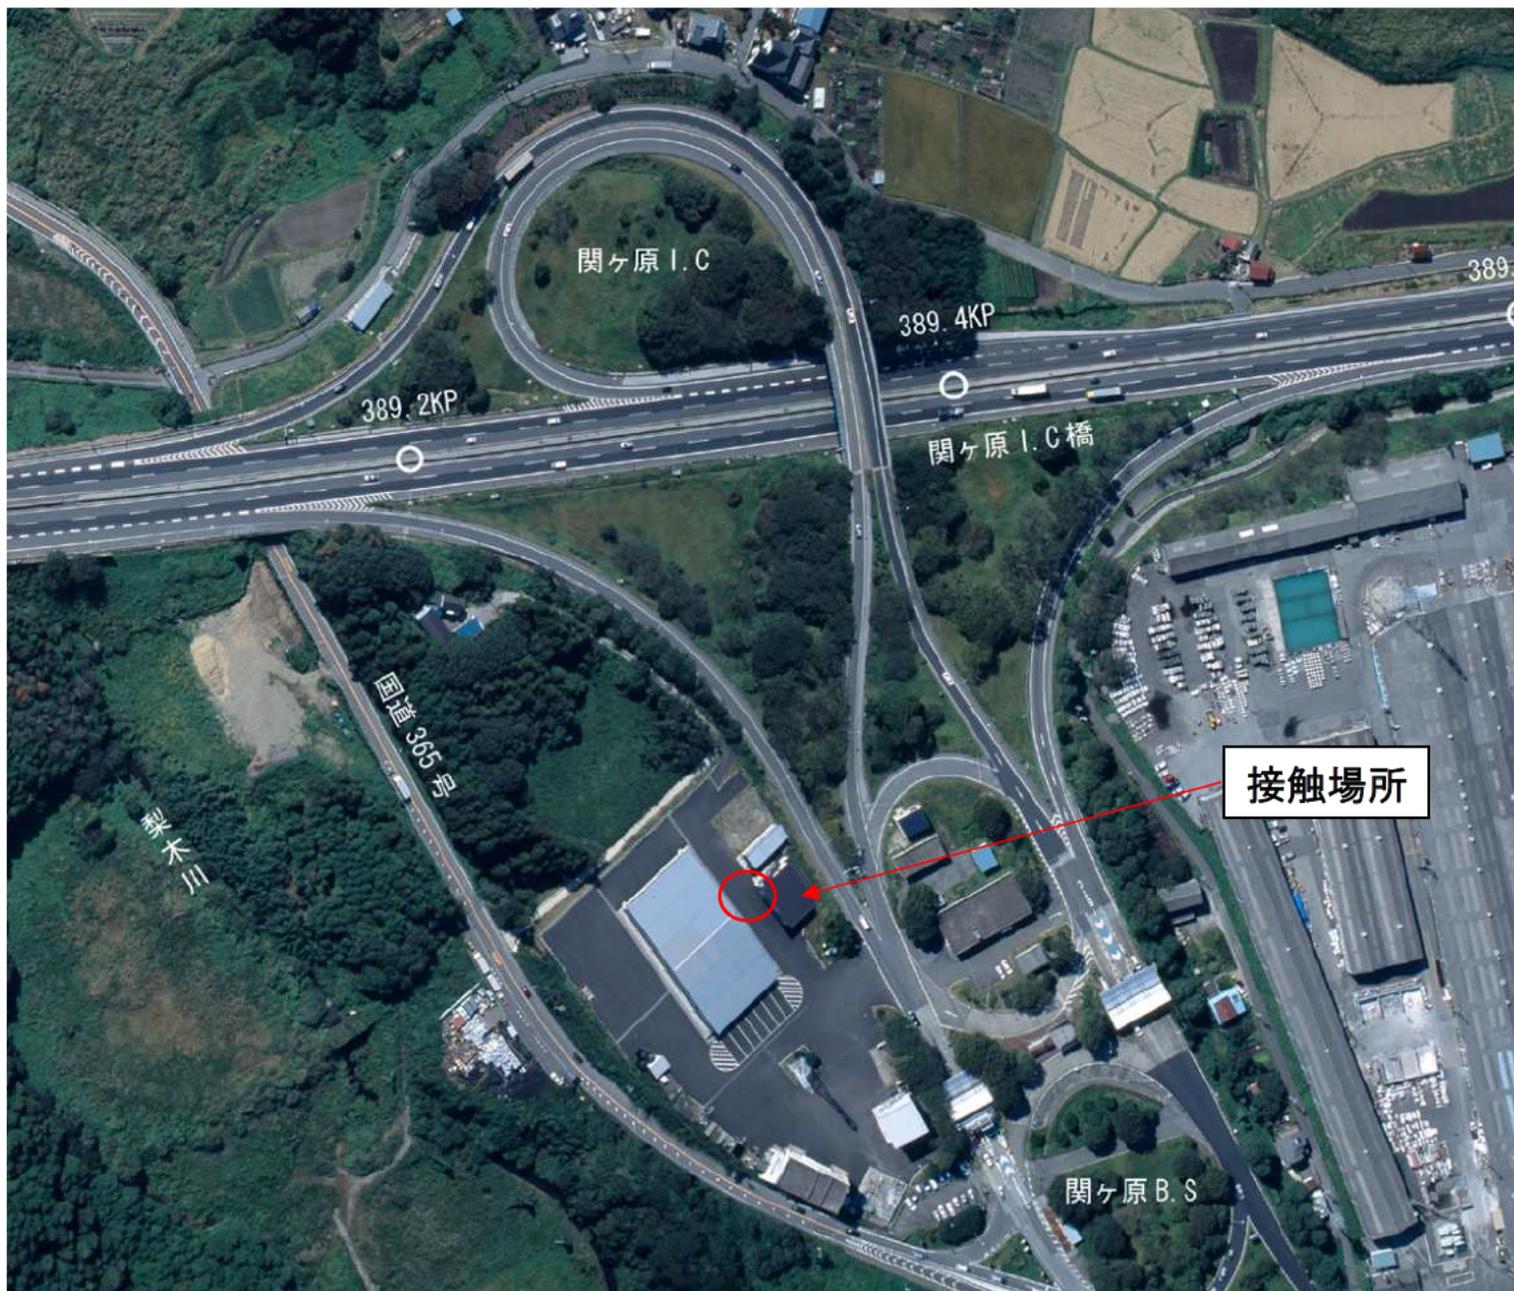
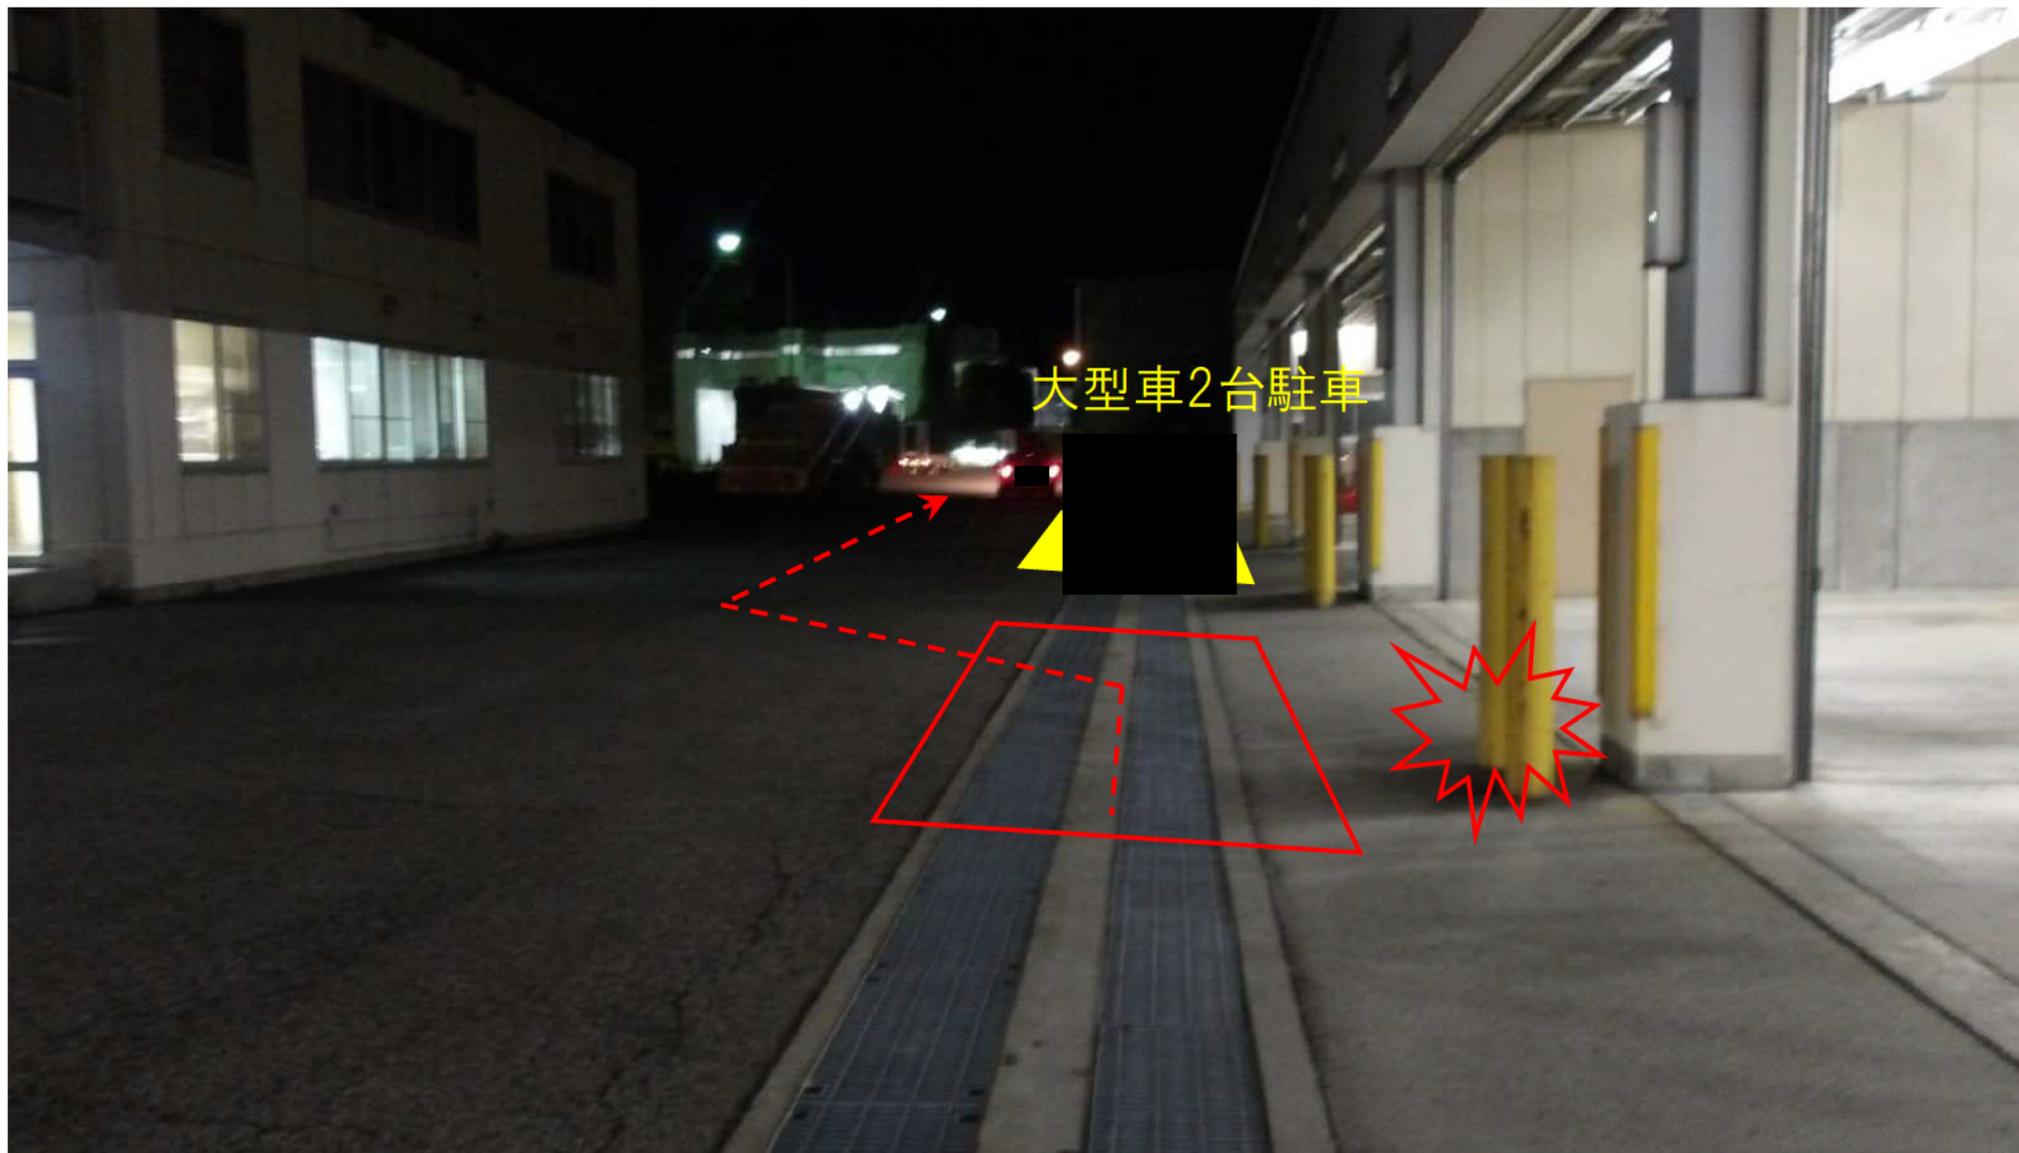
- (1) 事故発生日時 : 2022年6月7日（火）20：10頃
- (2) 事故発生場所 : ■■■ HSC 関ヶ原基地 内プラ
- (3) 事故状況 : 関ヶ原IC～羽島IC間のセーフティカー作業の為、関ヶ原基地を出発する際、通路に別のセーフティカーが駐車していた為、避けようとしたところ車庫前のポールに後部緩衝装置を接触させた
- (4) 被害状況 : 〈人的被害〉無し
〈物的被害〉後部緩衝装置
- (5) 原因 : 通路に他車両が駐車していて通路が狭くなっていた
周囲の確認不足
- (6) 対策 :
- ・ 車両通行に十分な通路幅を確保する
 - ・ 通路に必要なのない車両を駐停車しない
 - ・ 運転手・助手相互に周囲を確認する。
