# 排水溝清掃に伴う草刈作業中の指裂傷事象【最終報】

■■■■ 事業所

## 1. 事故概要

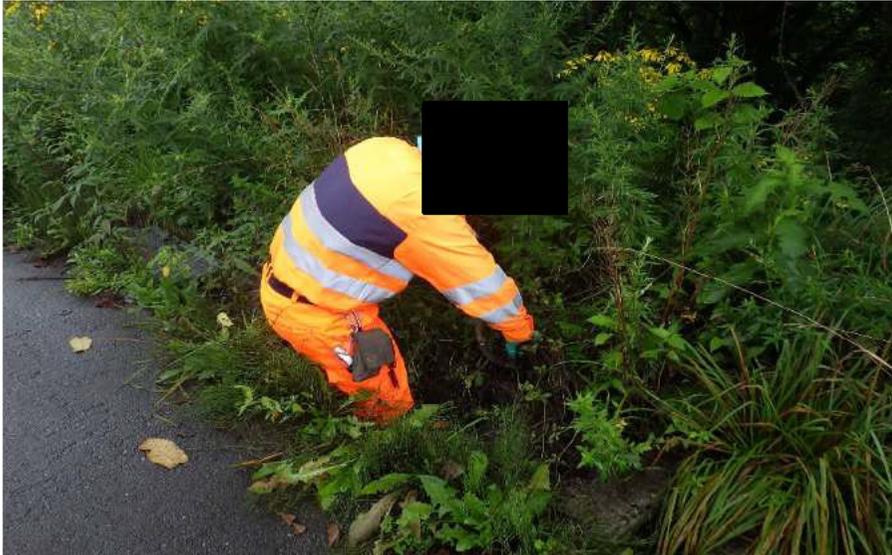
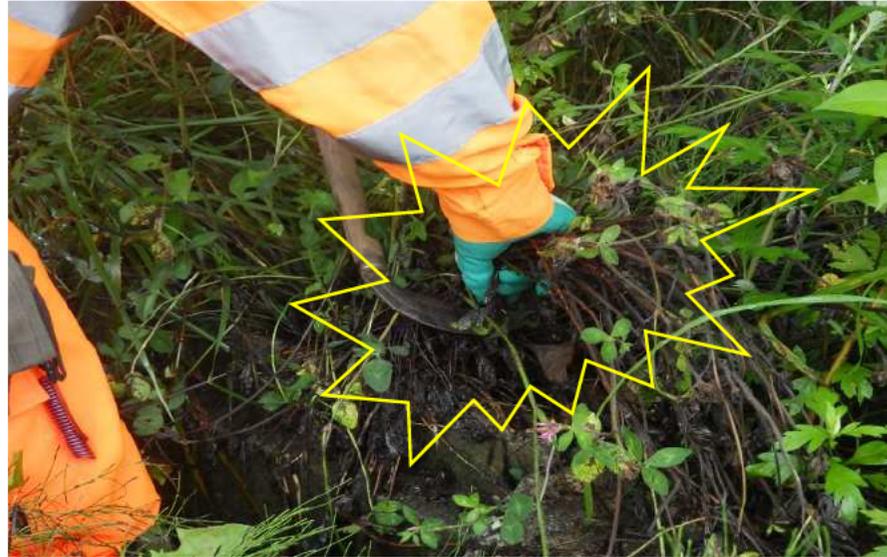
## 3. 作業状況写真

③概要： 荘川IC周り側道付近の排水溝清掃のための草刈作業中に、誤って右手人差し指第二関節付近を鎌で切創した。

（被災者は、草刈作業中にゴム手袋を着用しており、切創用手袋を未着用であった。）

- ①排水溝清掃（ゴム手袋着用）と草刈作業（耐切創用手袋着用）を交互に実施していたため、清掃から草刈作業に切り替える際に耐切創用手袋に変更することを怠った。  
また、清掃と草刈作業の混在作業だったため、作業責任者の注意・確認が出来ていなかった。
- ②草刈作業が排水溝清掃の事前作業だったため、作業手順書の使用用具欄に「手袋」を記載していたが、「切創用手袋」の明記がされていなかった。
- ③作業員は左利きであったが、右利き用の片刃鎌を使用していた。

- ・草刈作業は、耐切創用手袋の着用を緊急安全大会で再度周知徹底する。
- ・混在作業の場合は、役割分担を明確にすることを作業手順書に追記する。（例）草刈作業と排水溝清掃をする班を分ける作業班を工種毎に分けることにより、省略行動の防止及び作業責任者が作業班ごとに指示・安全確認ができるようにする。
- ・草刈作業を実施する場合は、作業責任者が耐切創用手袋の着用したことを確認した後に作業を実施する。

- ・排水溝清掃の手順書に草刈り作業時は耐切創用手袋の着用することを追記をする。

- ・左利きの作業員には、両刃タイプの鎌を導入する。  
（柄の部分に両刃であることを明示するシールを貼り付ける）
