【第1報】規制撤去時における指負傷事象について

【区間・位置】 E19 中央自動車道 西宮線 上り線KP230.6 (松川IC～駒ヶ根IC間)

【作業内容】 令和6年9月速度違反自動取締装置精度点検 交通規制(一般外注規制業務)

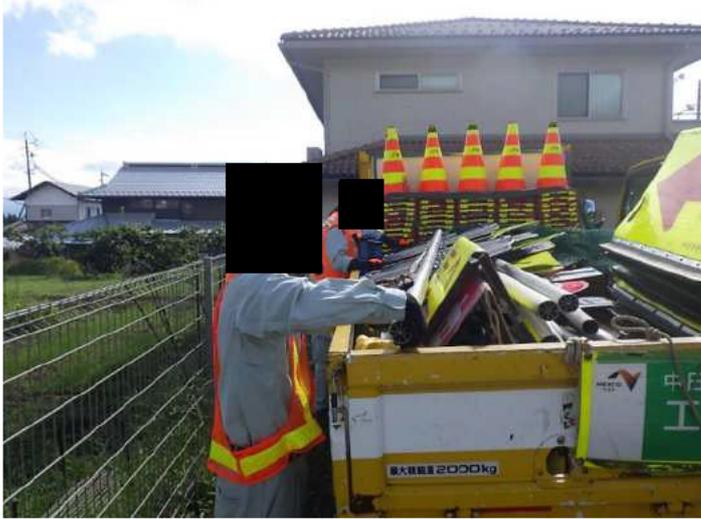
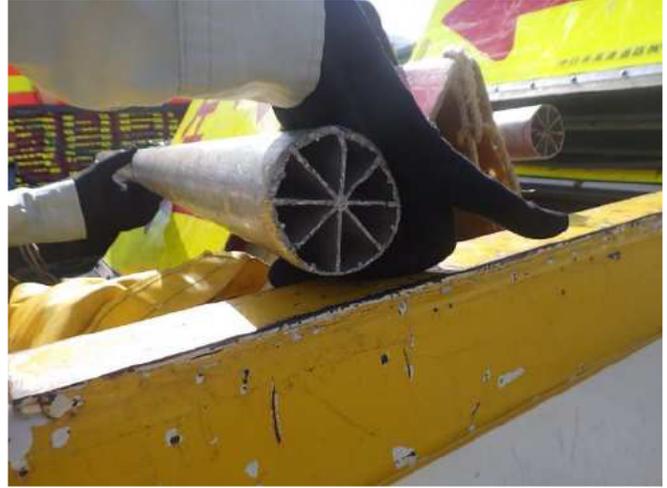
状況写真(再現)

【概要】 一般外注規制の車線規制解除にて、撤収した規制材を規制材車へ積み込む際に支柱とトラック荷台のアオリの間に右手薬指を挟み負傷した事象。

【原因】 規制標識を積み込む際に二人で両端を持っていたが、一人が手を放すのが速かった為、被災者側に重量がかかりトラック荷台と標識の支柱の間に右手薬指を挟んでしまった。

【対策】 ・検討中
