## 【終報】 規制車追突事象

1. 発生日時：2025年3月26日（水）13：20頃
  2. 発生場所：中央自動車道 下り線 KP319.0～323.0（走行規制内）
  3. 工事名：2024年度 中央自動車道 [REDACTED] 管内維持修繕業務
  4. 受注者：中日本ハイウェイ・メンテナンス名古屋(株)
  5. 概要：規制を撤去する作業において、規制車Aが誤進入矢印板の回収を行っていた。その下流側から規制車Bがラバーコーンの回収を実施しながら後退してきた際に、停車していた規制車Aに追突したものの。

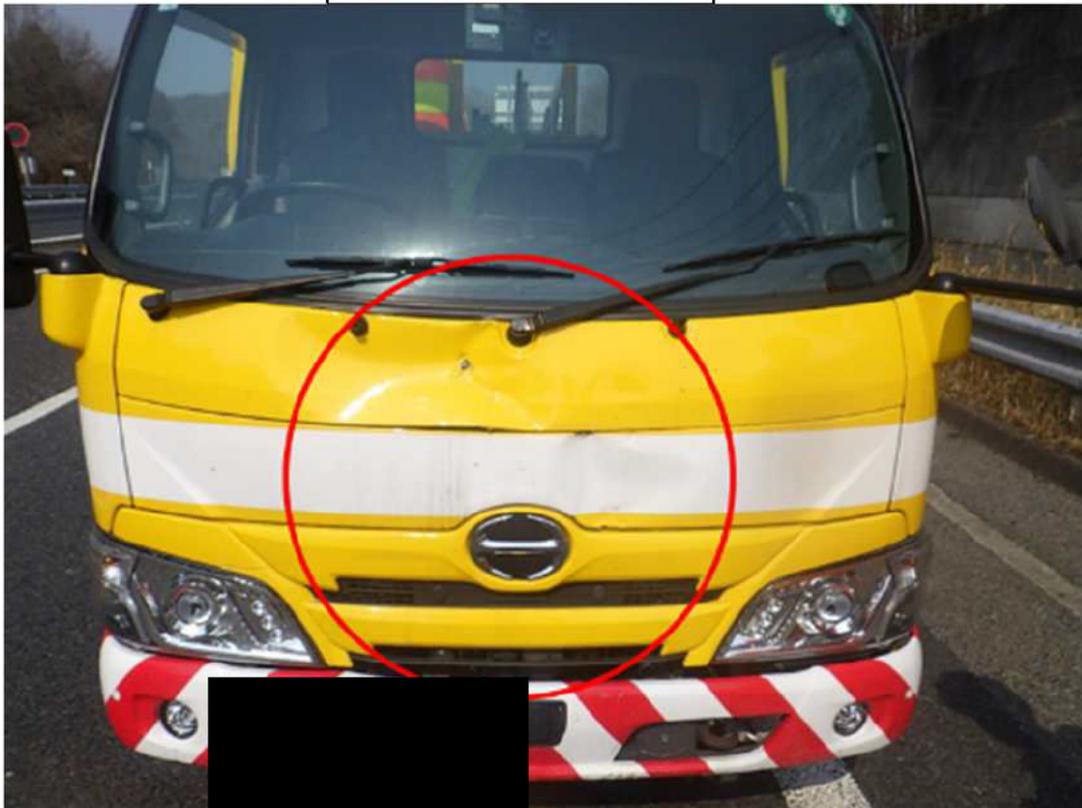
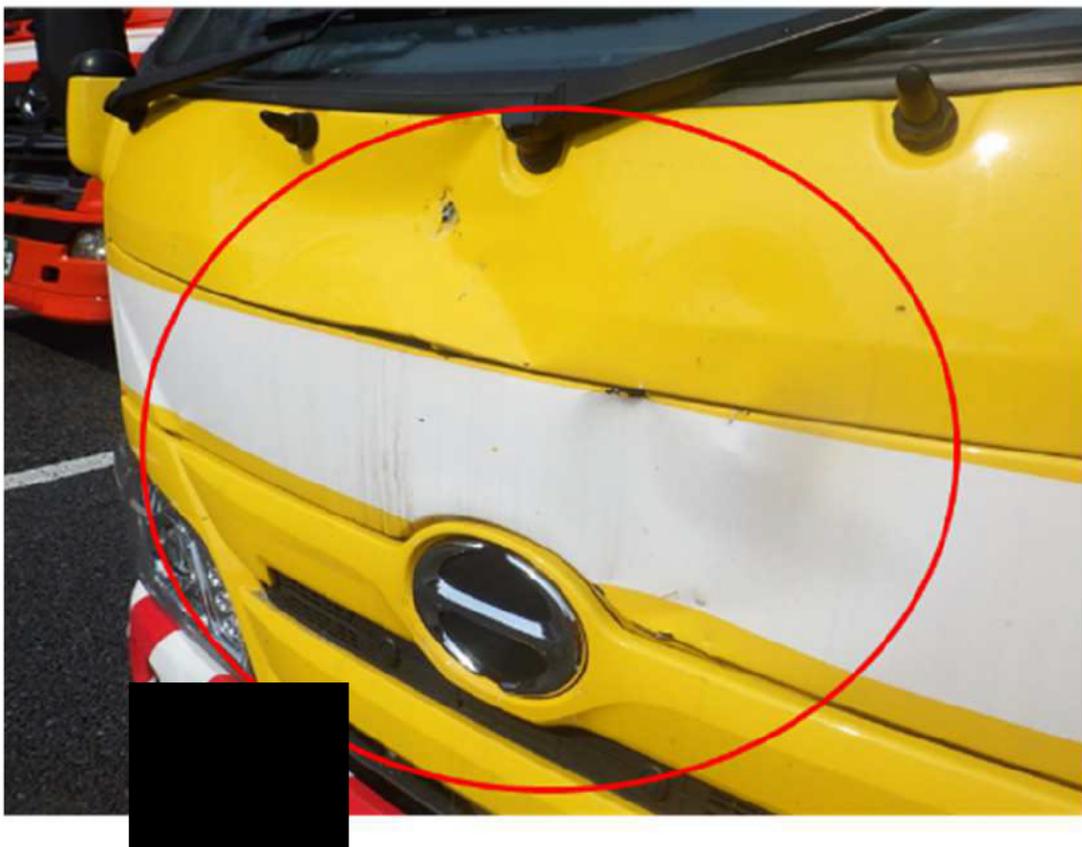
車両損傷状況

6. 被害状況：人的被害：なし  
：物的被害：あり（2tトラック）
  7. 第三者被害：なし
  8. 対応状況：3月26日17：00に安全大会を実施
  9. 時系列：
    - 3月26日（水）
      - 13：20 事象発生
      - 13：22 事故当事者よりメンテ担当に報告
      - 13：30 関係各所に連絡

11. 報道等：なし
12. 指導事項：該当 2 - 10（1）
13. 原因：後方監視員がいないにも関わらず後退撤去してしまった。  
（規制撤去作業が手順書通り行われていなかった。）
14. 今後の対策：KY活動の中で作業手順書を確認し、役割分担を明確にする。  
手順書通りできているか安全巡回等実施し確認する。
