【最終報】 大山田PA下 エリアキャスト転倒事故

【工事件名】 2025年度 東名阪自動車道 ■管内維持修繕業務

【受注者名】 中日本ハイウェイ・メンテナンス名古屋(株)

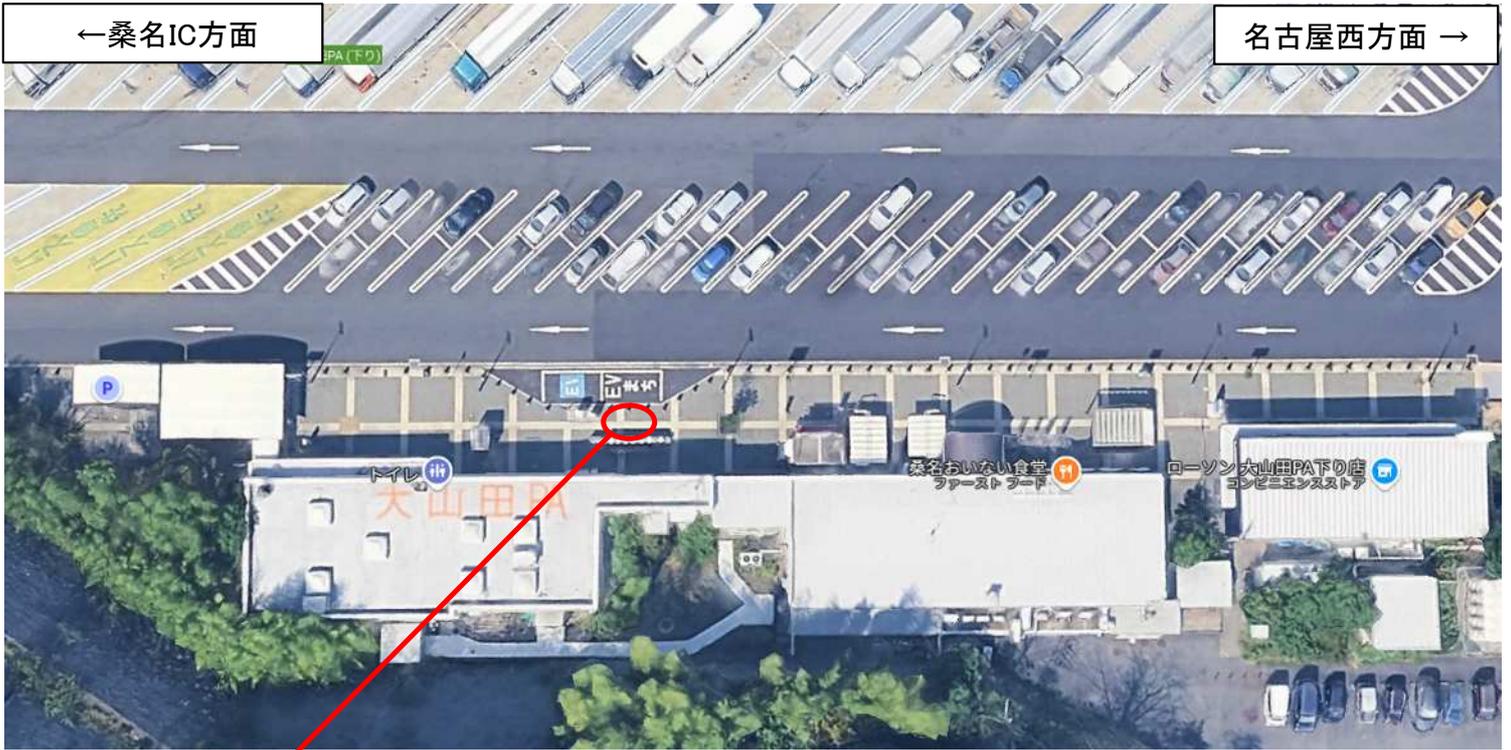
発生箇所
ゴミ箱前

歩道部に設置するゴミ箱のゴミ巡回中、ゴミ箱前（駐車場側）でインターロッキングブロックが1 cm程度浮いていたため、足が躓き転倒、両膝を負傷したものの。

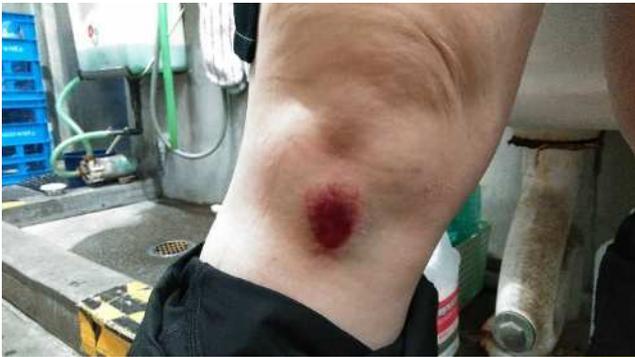
【ケガの状況写真(右膝)】

【被害状況】 人的被害：あり 両足膝と顎の擦過傷

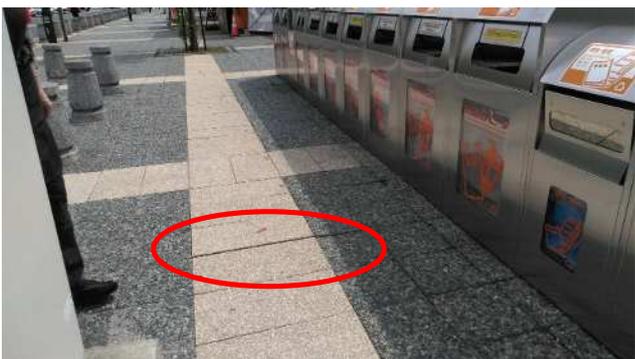
【転倒箇所(1cmほどの浮き)】

9：00に増員がある為、引き継ぐ事に集中しすぎ足元の確認が疎かになり普段は歩き慣れた場所ではあるが、わずかな段差で躓き転倒したものの。

お客さま含め、二次災害防止策として、段差にトラテープを貼り注意喚起をした。

※「段差注意」ラバーコーン設置予定

修理依頼報告を作成し、桑名保全へ依頼する。
