## 【第3報・最終】 ●●管内 一般道自損事故

【件 名】 2025年度 東名阪自動車道 ●●管内維持修繕業務

【受注者名】 中日本ハイウェイ・メンテナンス名古屋（株）  
●●） ●●

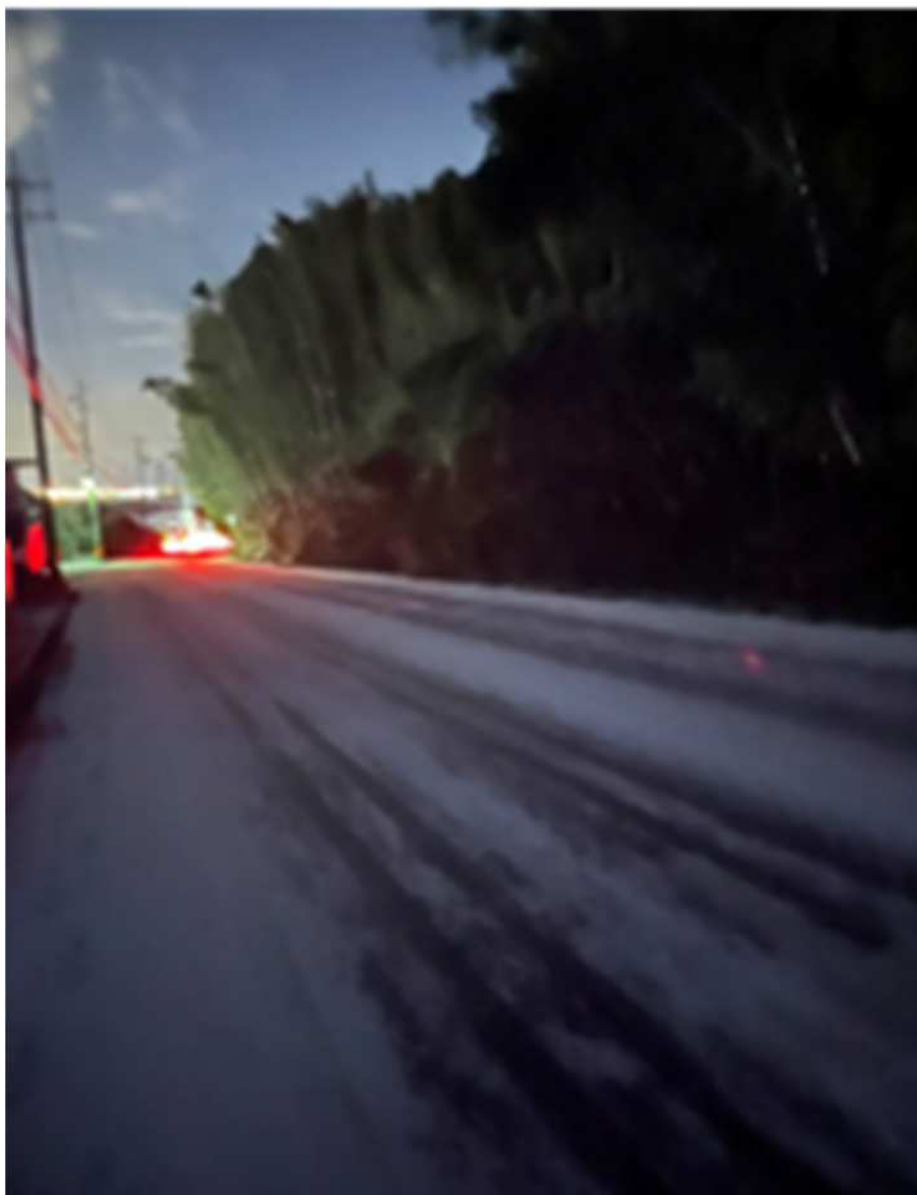
【原 因】 路面の状況はアイスバーン(車両の速度は20～30 k mで走行)状態であった。  
スリップの可能性を分かりながら個人のノーマルタイヤの乗用車で基地間を移動した。

【路面状況】 アイスバーン

【今後の対策】 ①三重県道路交通法施行細則 第16条第5号「積雪又は凍結している道路においては、タイヤチェーン、スノータイヤその他の有効なすべり止めの措置を講じないで自動車（二輪の自動車を除く。）を運転しないこと。」と定められていることを、通常時安全大会及び雪氷期間前に、メンテ安全担当者が現場従事者全員に周知し、道路上に積雪があり、凍結の恐れもある場合は、タイヤチェーン、スノータイヤ等の措置を講じるよう再教育する。

②業務による現場移動は、タイヤチェーン、スノータイヤ等を装着した会社所有の車両を利用することを周知徹底する。
