【第3報・最終】 管内 要望伐木作業時にチェーンソーの刃が接触しての切創事故

【発生場所】 E19中央自動車道 西宮線 下り225.46KP付近 側道部

【業務名】 2026年度 中央自動車道 管内維持修繕業務

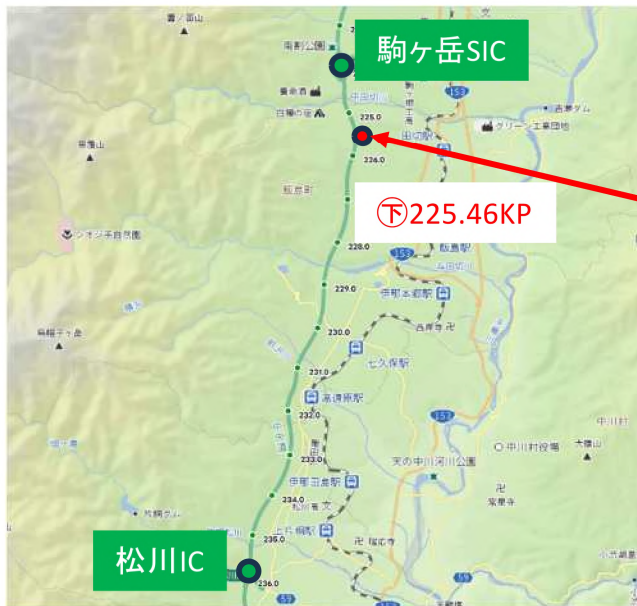
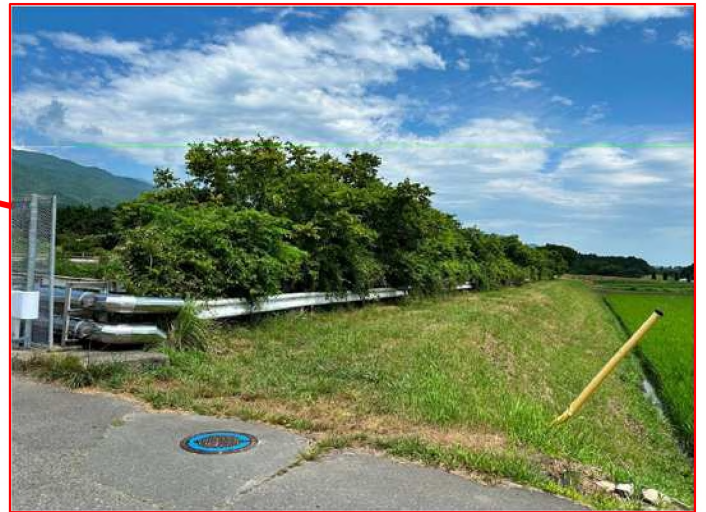
発生場所

下り線 225.46KP付近
